## 塩害劣化を受けた RC 構造物中鉄筋の力学的性質の変化

東洋建設(株)美浦研究所 正会員 ○中川 将秀

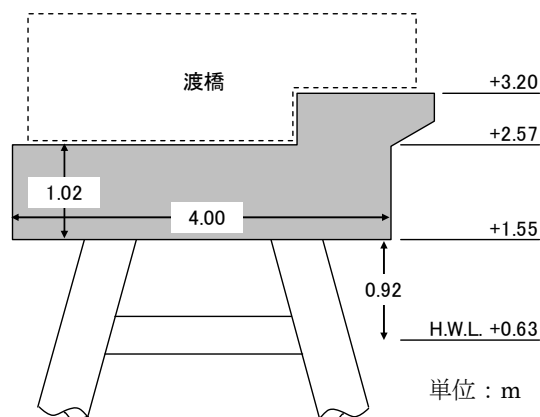
図-1 対象とした構造物

対象とした構造物を図-1 に示す。この構造物は、係留施設内の渡橋を支える RC 上部工であり、建設後 35 年が経過している。RC 上部工の大きさは  $4\text{m} \times 4.4\text{m} \times 1.02\text{m}$  であり、海面（H.W.L.）から  $0.92\text{m}$  の高さにある。かぶり厚さは  $100\text{mm}$  程度である。側面においては隅角部に変状が見られたものの比較的健全であった。底面においては波浪が作用する側にはく落・鉄筋露出などの激しい劣化が見られた。なお、RC 構造物には渡橋などの上載荷重が作用するものの、部材厚が大きいいため、下側鉄筋に作用する応力は比較的小さい。

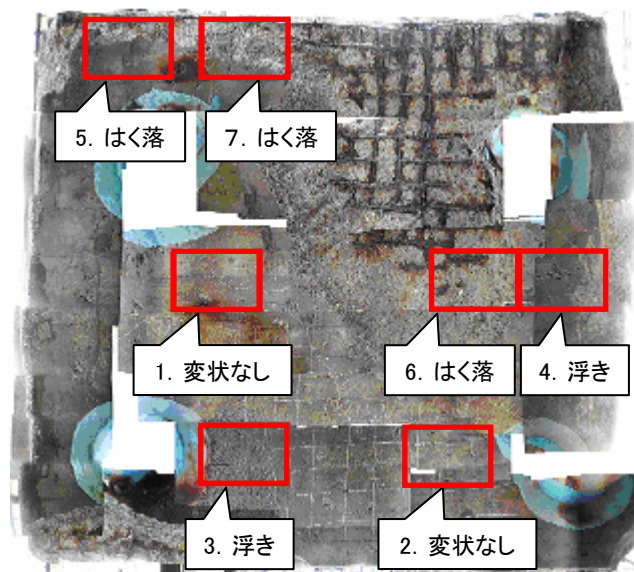
図-2 腐食した鉄筋試料を採取した箇所の外観変状（底面）

今回行なった調査概要を表-1 に示す。腐食した鉄筋試料を採取した底面部分での外観変状を図-2 に示す。

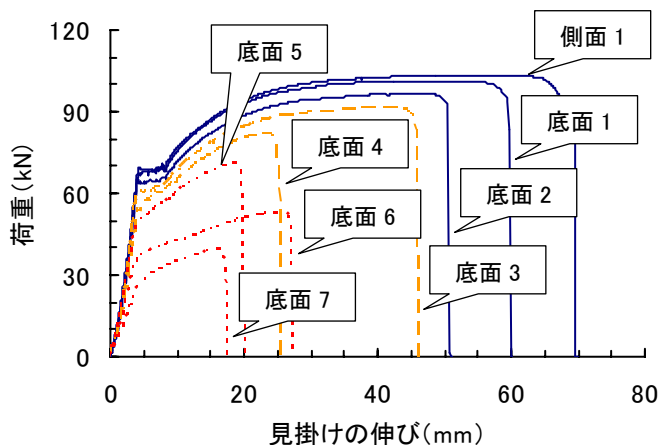
図-4 荷重と見掛けの伸びの関係

調査で得られた外観変状と鉄筋腐食の関係を表-2 に示す。浮きやはく落が見られた箇所の鉄筋の腐食グレードは大きかった。鉄筋試料は局部腐食を生じていたものの、質量減少率と断面減少率の関係は図-3 に示すとおり、ほぼ線形関係であった。なお、底面 7 のデータは鉄筋試料が全面的に激しく断面減少しており、最大侵食深さ部分を特定できなかったものと考え、線形関係から除外した。図-4 に引張試験の結果（荷重と見掛けの伸びの関係）を示す。なお、見掛けの伸びは腐食鉄筋にゲージが張れなかったため、試験機によるつかみの間隔での伸びを測定した。外観変状なしの側面 1、底面 1、底面 2 で採取した腐食鉄筋は降伏棚がはっきり確認できたのに対して、浮きやはく落が見られた底面 3～底面 7 で採取した腐食鉄筋は降伏棚が確認できなかった。また、荷重と見掛けの伸びの初期の傾きに注目すると鉄筋の断面が減少した分、弾性剛性が低下している様子が分かる。すなわち、浮きやはく落が見られた箇所においては部材の構造性能が低下するものと考えられる。図-5 に引張試験から得られた腐食鉄筋の機械的性質（断面減少率と降伏点および伸びの関係）を示す。降伏点は底面 7 のデータを除いて線形関係にあり、断面減少率が 18.6% に達すると JIS 規格値を下回った。伸びは底面 6 および底面 7 のデータを除いてばらつきが大きいものの線形関係にあり、断面減少率が 11.5% に達すると JIS 規格値を下回った。以上のことから、外観変状が見られない箇所の鉄筋は比較的健全であり、浮きやはく落が見られた箇所の鉄筋は断面減少率が 12% を超え、鉄筋の機械的性質が JIS 規格値を下回ったことから、浮きやはく落が見られる箇所においては鉄筋の機械的性質が低下するものと考えられる。
