## アスファルト表面遮水壁表面保護層の変色と紫外線量の測定

西日本技術開発（株） 調査解析部 正会員 草場 敏宏  
九州電力（株） 小丸川発電所建設所 正会員 内田 昌秀  
西技工業（株） 宮崎営業所 村山 翔一

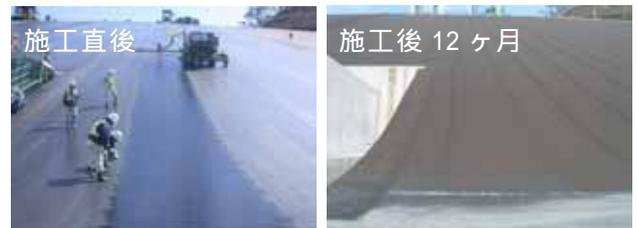
写真 - 1 表面保護層の色調

表面保護層の変色は、施工後の画像の経時変化をもとに検討した。施工後 0 ヶ月、6 ヶ月、12 ヶ月の接写と遠景画像を対象に変色程度の比較を行った。変色を定量化するために、画像から対象箇所を代表的と思われる 3 箇所を選定し、それぞれについて 1 画素の R（赤）、G（緑）、B（青）値を取得した。それら 3 点の RGB 数値比を平均して対象位置の代表値とした。

- ・ 表面保護層の変色はRGBの数値比で表すことができる。
- ・ 宮崎県木城町の当地点建設現場(EL830m)における紫外線量は、年間200MJ/m<sup>2</sup>程度である。
- ・ 当地点の表面保護層の色調は経年変化と気象影響により黒色から褐色化しているが、この変化は極表面のみの変化であり、塗布厚2mmの表面保護層自体は健全で良好な品質を保っていると考えられる。

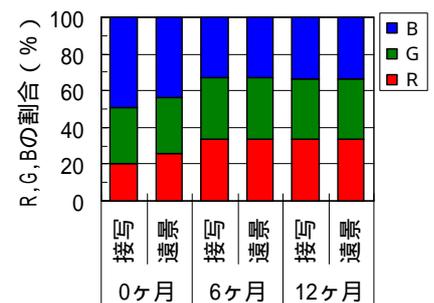
図 - 1 R G B の割合比較

図 - 1 は、数値化した RGB の割合を百分率で表したものである。0 ヶ月（施工直後）に対して 6 ヶ月及び 12 ヶ月後の割合は R（赤）が増加し、G（青）が減少しており、表面保護層の変色を表現できたと判断された。また、RGB 割合は接写と遠景画像で類似しており、撮影方法による制約が少ないことから、経年変化の調査に応用できると期待される。
