## 阪神高速道路における舗装損傷に関する考察

阪神高速道路管理技術センター 正会員 ○久利 良夫  
 阪神高速道路株式会社 正会員 佐々木一則  
 阪神高速道路株式会社 正会員 十名 正和  
 日本道路建設業協会 関西支部 正会員 山崎 泰生

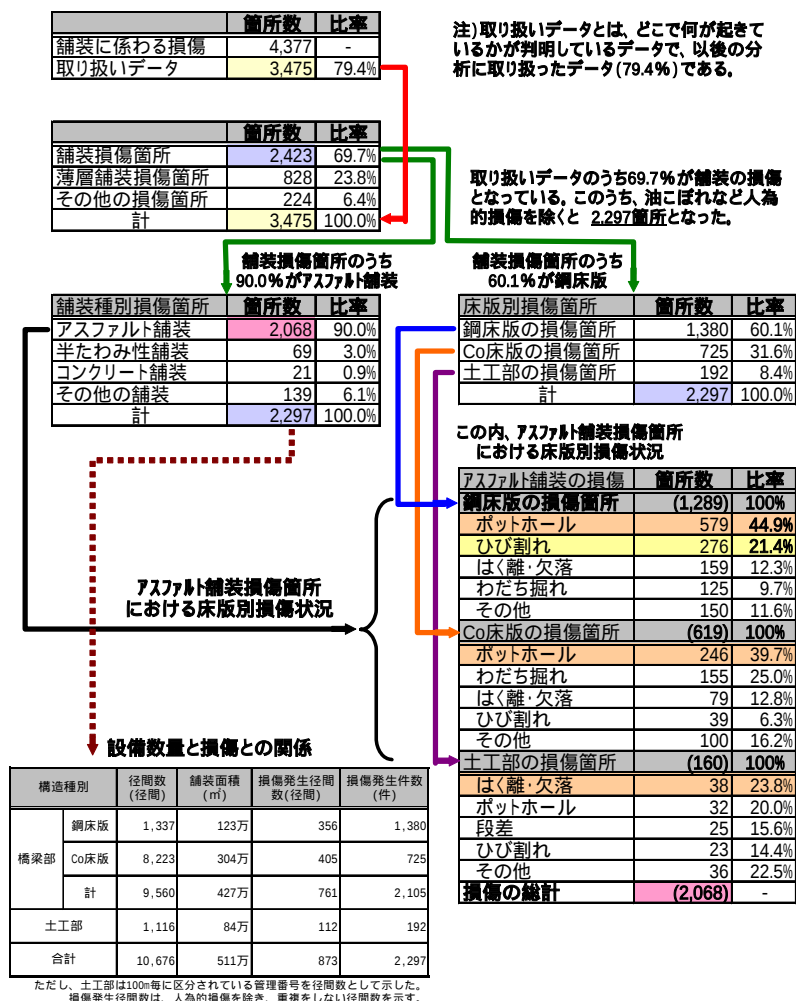
阪神高速道路の道路構造物は多くが高架構造であることから、構造物の資産データや点検データ、補修状況を保全情報管理システムに登録し、構造物の維持管理を行っている。この保全情報管理システムから日常点検データを抽出し、油こぼれなどの人的な損傷を除いた損傷をとりまとめた。図-1～図-3は、その結果である。これより、橋梁部の径間数9,560径間に対して、舗装に損傷が発生している径間は約8%の761径間であった。全舗装損傷の中では、約90%がアスファルト舗装の損傷であった。また、

図-1 日常点検結果による舗装損傷実態  
 (2003年4月1日～2005年11月14日まで)

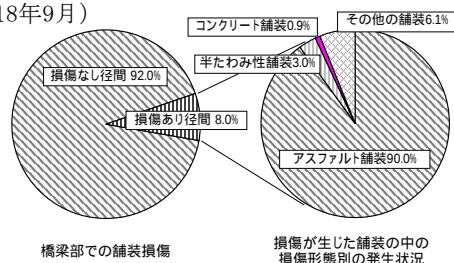
図-2 橋梁部での舗装の損傷発生状況と損傷形態

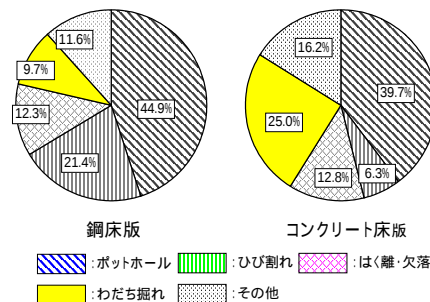
全損傷の約 60%が鋼床版部で生じていた。損傷形態は、図-3 のようにポットホール、わだち掘れ、ひび割れ、はく離が大半を占めており、鋼床版部では、ポットホール(44.9%)、ひび割れ(21.4%)、コンクリート床版部ではポットホール(39.7%)、わだち掘れ(25.0%)の発生順となっている。

図-3 床版別のアスファルト舗装の損傷形態

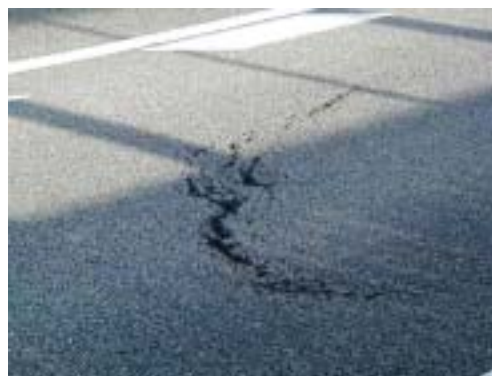
また、鋼床版部の損傷形態は、ポットホールやひび割れの発生が多く、特定の箇所にてくり返して損傷が発生している箇所がある。このことから、同一径間内での損傷履歴を整理してみたところ、11 回以上損傷が発生している径間が 21 径間あった。この中で鋼床版は 19 径間である。このような同一径間内で多数発生する損傷は、舗装のみが原因ではなく、床版などの橋梁構造が大きく関与していると考えられる。一方、鋼床版の疲労損傷が近年問題となっていることから、舗装の損傷が多発している 21 径間の中で鋼床版の疲労損傷が確認されている箇所を調べたところ 2 径間のみであった。このことから、両者の損傷には、明確な関係が見られず今後も調査が必要である。次に、ひび割れの中には、写真-1 のようにアスファルト混合物のズレが原因と考えられるものが含まれている。このようなひび割れは、コンクリート床版では少ない。この損傷の補修時に切削を行ったところ、ズレは鋼床版と基層部にて生じていた。また、鋼床版面の鋼板が健全な状態であったことから、錆や汚れによる付着不良とも考えにくい。このため、当面は鋼床版とアスファルト混合物との付着改善の検討が必要であると考えている。

写真-1 混合物のズレによるひび割れ
