## 港湾施設に適用された高強度 RC プレキャスト舗装版の追跡調査について

株式会社ガイアート T・K 新事業推進室 正会員 ○福原 義樹  
株式会社ガイアート T・K 新事業推進室 正会員 伊藤 彰彦

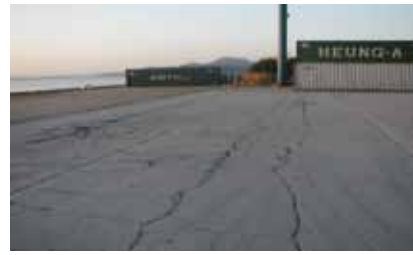
写真-7 施工前

徳島小松島港（沖州地区）における今回の施工箇所（平成 18 年 3 月施工）は、平成 16 年 3 月の 1 期施工および平成 16 年 11 月の 2 期施工の高強度 RC 版に接続する箇所 3 枚と既設コンクリート舗装に囲まれた箇所 2 枚の計 5 枚を施工した（写真-5）。今回施工した箇所は、コンテナを吊り上げたフォークリフト（写真-6）が頻繁に通過する位置で、既設の転圧コンクリート舗装で最も状態の悪い箇所（写真-7）であり、施工時間も施設を使用しない 2 日間に制限された。

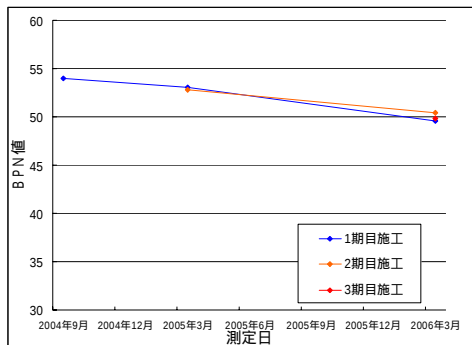
図-1 測定日とBPNの関係

経年変化とともにBPN値は、若干減少しているが、これは1期・2期・3期施工部分において同時期に測定したBPN値がほぼ同じ値を得ていることと写真—8・9から磨耗により模様がなくなっていないことから、天候等の試験環境の差、試験機およびセッティング状況の差等による試験誤差内と思われる。
