## 既設鉄道橋への金属溶射工法による防食の一考察

J R 西日本 ○（正）石澤 剛士 J R 西日本 （正）木村 元哉  
J R 西日本 山口 善彰 J R 西日本 川本 啓司

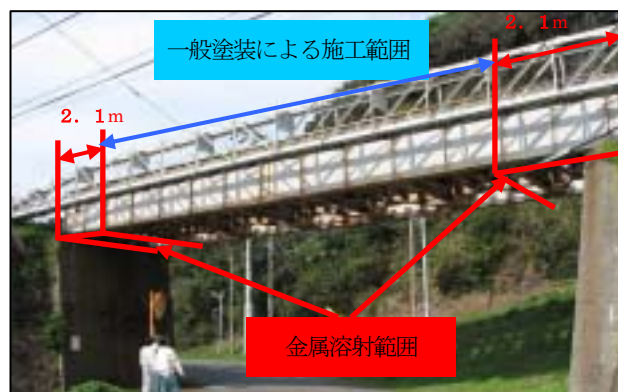
図-2 a 橋の外観

紀勢線田子・田並間 a 橋（図-2）

- ・橋梁緒元：【支間 16m 桁種別 G t 塗装面積 266 m<sup>2</sup>】
- ・前回塗装年月：1997 年 12 月（塗装経年 8 年）
- ・塗装種別：厚膜型変性エポキシ樹脂系塗料（3 回塗）
- ・海岸からの距離：50m

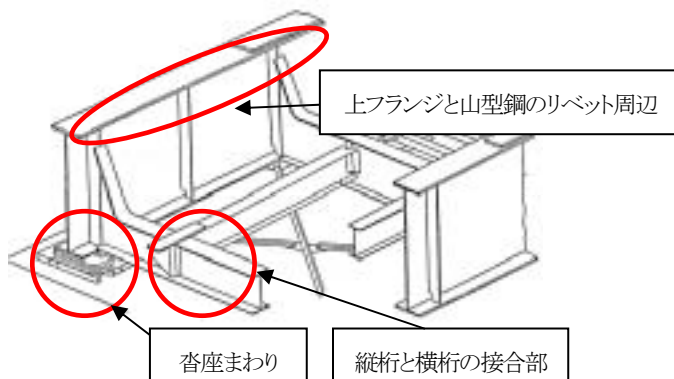
図－4 溶射困難箇所

溶射面に対して溶射角度が 45 度以上であることが必要であり、今回施工を行う橋梁を調査のうえ、図－4に示す範囲を溶射困難箇所と位置付けた。

溶射困難箇所については、溶射の付着力確保が難しいという問題が想定されていたが、施工を実施してみた結果、剥離等の致命的な欠陥は見られなかった。

ただし、長期防食性は確保できないと考え、溶射困難箇所については、封孔処理後、「鋼構造物塗装設計施工指針」

（2.3.2 桁端部等の塗装系）\*1の超厚膜型エポキシ樹脂塗料による塗装を施し、中・上塗りを行うことで溶射施工部と同程度の防食性を確保することとした。
