# 各種補修を施して海洋環境下に暴露した供試体内部の鉄筋の腐食傾向に関する研究

若築建設（株） 正会員 ○衣笠 泰広

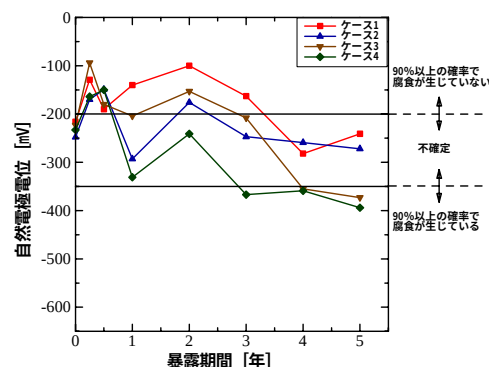
図-2 補修部の自然電位の経時変化

図-2 に補修部、図-3 に無補修部の自然電位の推移を示す。これより、自然電位の経時変化は補修部、無補修部ともに卑の傾向を示しており、この傾向は補修部と比べ無補修部で強いことが分かる。

暴露期間 5 年目における測定結果を ASTM C876 に示される判定基準に従って評価すると、補修部ではケース 1,2 が不確定領域（-350mV～-200mV）に、ケース 3,4 が 90%以上の確率で腐食が生じている領域（-350mV 以下）にあった。また、各ケースの自然電位が卑に向かう傾向を比較すると、ケース 1,2<ケース 3,4 であった。無補修部では、ケース 1 が不確定領域に、ケース 2,3,4,5 が 90%以上の確率で腐食が生じている領域にあった。また、各ケースの自然電位が卑に向かう傾向を比較すると、補修部と比べその差は顕著に表れ、ケース 1<ケース 2<ケース 3<ケース 4<ケース 5 であった。
