壁材付き土木用 EPS の車道での動態観測結果

発泡スチロール土工法開発機構 窪田 達郎
 (株) J S P 小山 敦也

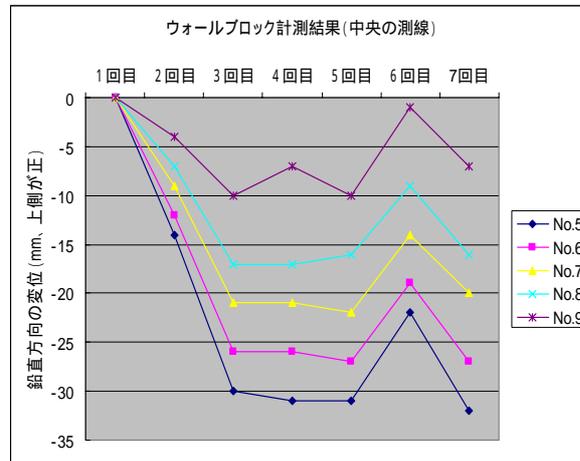
図-3 壁面中央の鉛直方向の変位

上記図-3 に三次元測量結果を示す。測点は No.5 が壁面の最上段部で、No.9 が最下段部になる。供用開始以降の変位の増減は微少であり、安定していることが解る。供用1年後の測定値が少し変化しているが、1年4ヶ月後が元に戻っており、測定上の誤差と思われる。三次元測量の結果は、EPSブロックの「圧縮変形+クリープ変形+なじみ沈下」の合計である。図-3の上のタ-ゲットほど値が大きいのは、下の変形量が累積されているためである。

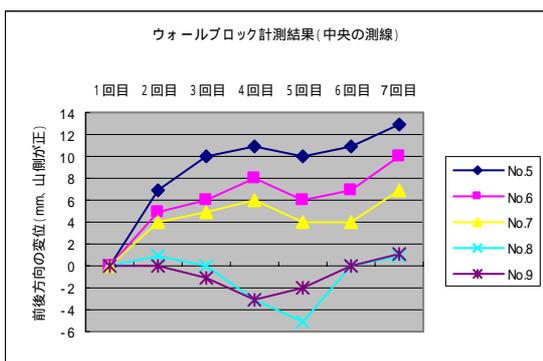
図-4 壁面中央の前後方向の変位

上記図-4 は盛土体が山側に変位する時が正の測定値を示す。結果は盛土体全体は少し山側にもたれかかる様な変位が見られるが、壁部の重みによる谷側への変位は見られなかった。
