## 劣化したコンクリートT桁橋の評価手法の提案

北海道電力 正会員 ○林 透 日本エヌ・ユー・エス 正会員 村坂 宗信  
日本エヌ・ユー・エス 正会員 門 万寿男

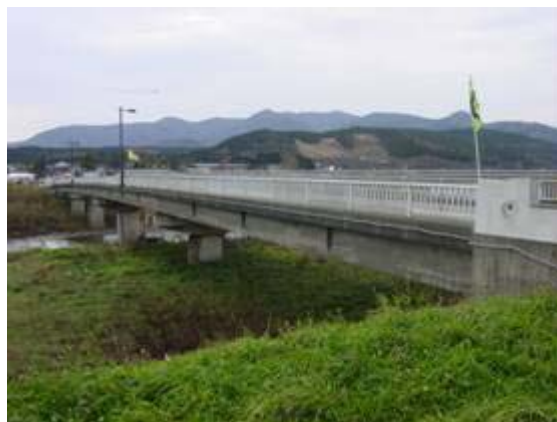
写真-1 対象橋梁

劣化した橋梁の耐荷力評価法として、定量荷重を載荷させることで発生する実応力レベルと理論値を比較する方法や、実際の通過交通に対する応力頻度を測定することで評価する方法等が近年実施されている。今回、昭和45年に架設された橋長214.0m単純T桁橋（写真-1）の応力計測を4回実施した。その際、同じ計測箇所の計測値にバラツキが発生し、これが劣化の影響なのか温度等の二次的な応力影響なのか判断しかねる状況となった。ここでは主桁の上下フランジ部に発生したひずみ値から中立軸を算定し、基準位置からの中立軸を比較することでコンクリート橋の劣化進行性を評価した。

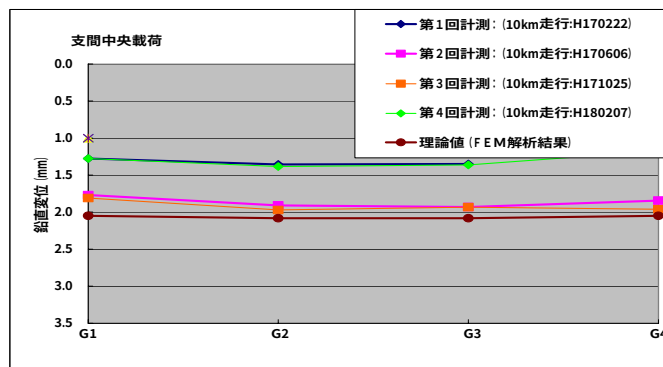
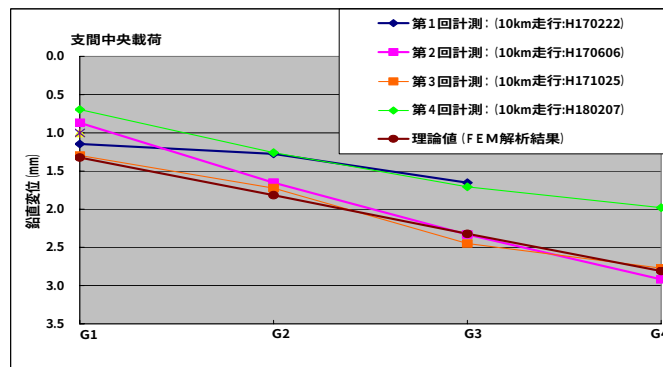
図-3 20t検測車荷重時の主桁変位

図-3は主桁変位を示したものであるが、冬期に実施した計測値と春期及び秋期に実施した計測値に大きな差が確認できた。一般に劣化進行が伴う場合、経時変化に対しては主桁の変位は大きくなる傾向が考えられる。

図-3の結果は理論値と春期及び秋期計測結果が一致し、2回の冬期主桁変位が小さい傾向を示した。一般に変位が小さくなる要因としては、剛度の増加が考えられるが、対象橋梁のようにひび割れ発生が顕著な構造物に対しては考えにくい状況にある。

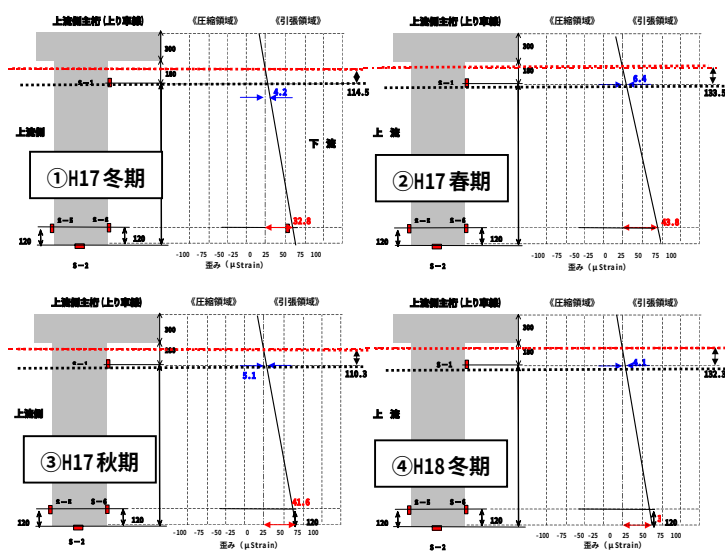
図-5 応力計測より算定した中立軸変動

図-5は今回の応力計測により得られたG1主桁側面ウェブ部分の上下部分に設置したセンサーひずみより現状の中立軸位置を算定し、その位置を示したものである。図中の赤色線が計測値をもとに算定した中立軸位置である、黒点線は中立軸を求める上で基準とした位置を示す。全ての計測時期において中立軸の位置は基準位置より120mm程度上方に有りほとんど変動がないことが確認できた。通常、主桁下面がひび割れ発生等により劣化すると断面として機能しなくなるため、発生応力のレベルが大きくなり中立軸は変動すると考えられる。この観点から考えると、対象橋梁の中立軸は計測期間中において変動していないと考えられ、劣化の進行は無いものと判断できる。
