## 潤滑油によるコンクリートの劣化事例

| 日建設計シビル | 正会員 | ○川満 | 逸雄 |

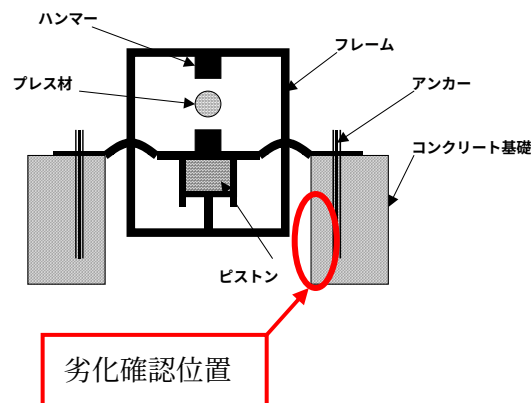
図-1 プレス機イメージ

劣化を確認した位置を図-1に示す。昭和45年に建設された鍛造プレス機の基礎で、プレス機を固定するアンカーを埋め込んだ柱部である。この位置は、写真-1に示すように、油圧機器より漏れる潤滑油が絶えずコンクリート表面を覆っている状態となっている。プレス材が高温の鋼材のため、コンクリート表面の温度は40～50℃の状態となっている。そのため、表面では潤滑油の揮発成分は蒸発してコーラタール状油が付着している状態となっている。

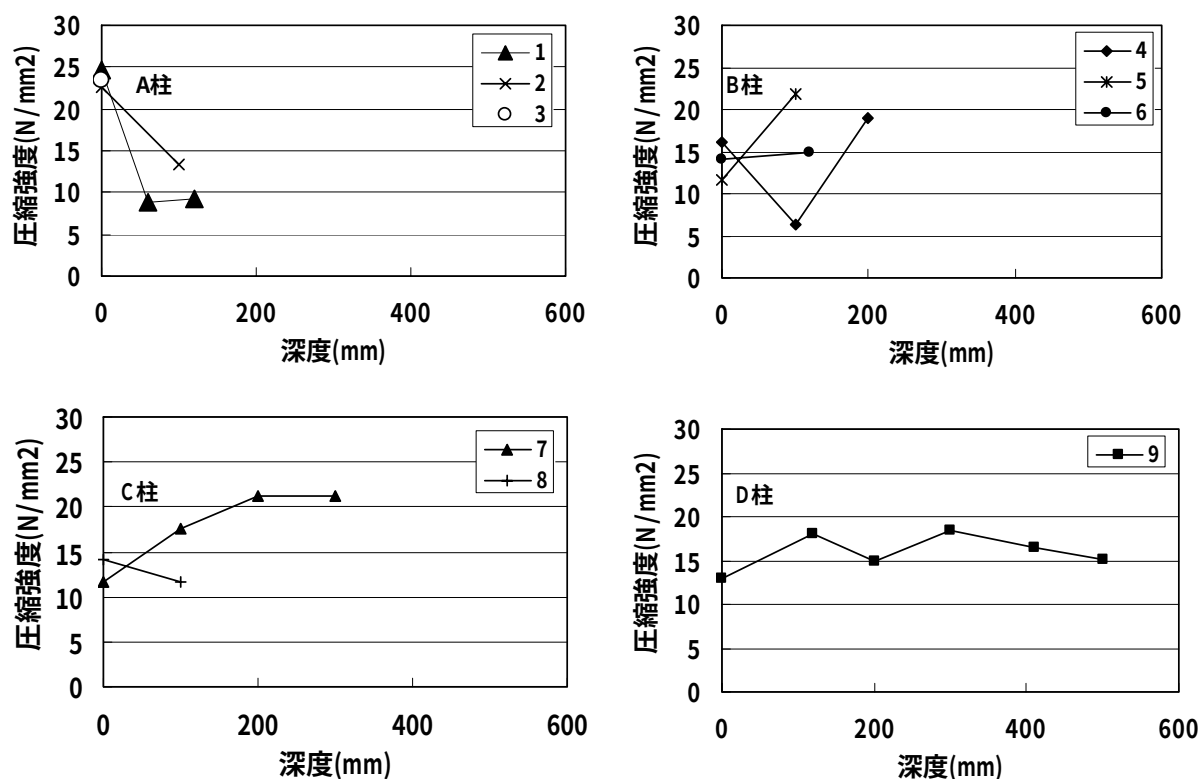
図－２ コア圧縮試験結果

コアは全部で9本採取したが、コアより長さ60mmに切り出して、圧縮試験を実施した。実施結果を図-2に示す。プレス機を支える基礎は4柱あり、その4柱ごとに基礎側面からの距離と圧縮強度の関係を示している。施工から約35年経過しているコンクリートとしては全体に強度は低くなっている。柱および採取位置により強度のばらつきが大きく、特にA柱では、表面付近では $20\text{N/mm}^2$ 以上の強度が確認されたが内部では $10\text{N/mm}^2$ 以下の強度の位置も発生している。A柱の上部には油圧ピストンがあり、上部より絶えず油が流下している状態で、表面には粘性のあるタール状の油成分が付着しており、そのため、表面付近で強度が高い結果となったものと思われ、コンクリートの強度としては $10\text{N/mm}^2$ 程度と考えられる。一方、上部に油圧機のないC、D柱は深部で約 $20\text{N/mm}^2$ となっており、これが本来のコンクリート強度であると考えられる。

- 1) コンクリートが高温状態に曝されており、コンクリート内部の水分が蒸発し、油が浸透しやすい状態にあった。
- 2) コンクリート内に浸透した油は、内部に発生するプレス機による繰返し応力により骨材の付着等のマトリックス構造を破壊してゆき、強度を低下させてゆくものと考えられる。

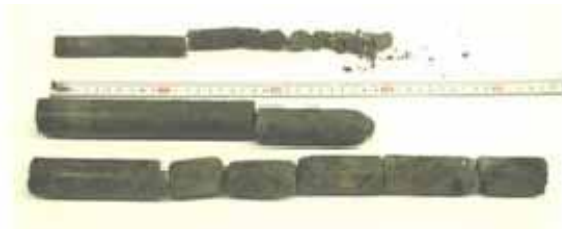
写真－２ コアの採取状況

コンクリート内部の状況および強度を確認するために、基礎側面より中心のアンカー部へ向って水平にφ30mmでコアの採取を行った。劣化の確認されたコアの状態を写真-2および3に示す。コアの状態は、油臭がしており基礎の表面から8cmの長さまでは、油が滲み出てくる状態となっている。また、全体にもろく砂岩状となっていた。
