既存建物の非骨組多質点系外壁 及び福岡西方沖地震

著者らは福岡市内にある既存の五階建ての鉄骨造某ビルは乾式石張り構法による外壁の石材（1200×600×25 ライムストーン）の剥落の恐れがあるかどうかの相談を受けて、その外壁系統は建物の骨組に追従する性能及び石材のせん断破壊強度などを調査、計測を行ったこと及びその後平成17年3月20日の震度5強の福岡西方沖地震を受けた後のことについて、報告する。

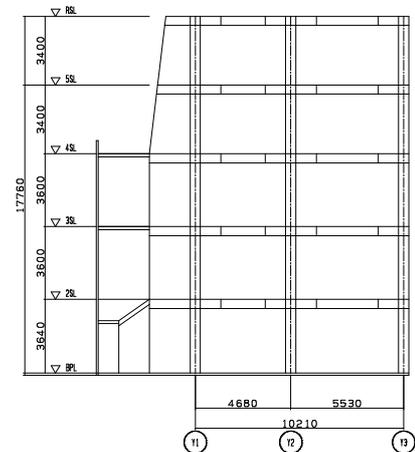
図-1 南面骨組構造図

依頼された建物は鉄骨造の五階建てです。

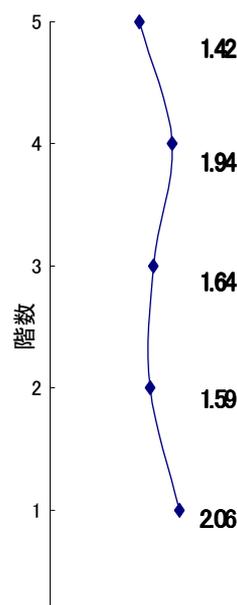
図-2 建物の耐震強度

元設計図書によるとこの高さ17.9mの5階建鉄骨造建物の1階から5階までの耐震強度は1.42から2.06である。建築基準法による要求水準の震度5強に対しては、基準値を超えていることがわかった。
