小径ドリル孔を利用した棒形スキャナーによるコンクリート構造物内部検査

(株)計測リサーチコンサルタント 正会員 出水 享 非会員 宮本 則幸
佐賀大学 正会員 伊藤 幸広
(有) K&T こんさるたん 正会員 肥田 研一

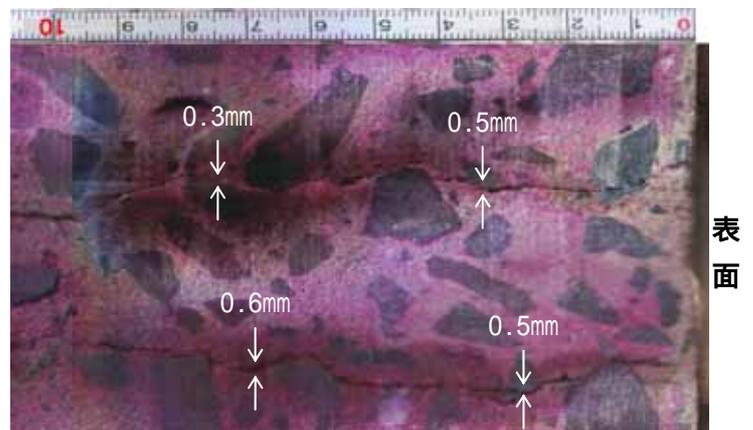
写真 2

スキャニング画像(写真 2)は,コンクリート耐震補強された橋脚のひび割れ箇所を調査した例である.孔内にフェノールフタレイン溶液を噴霧して中性化の進行状況の確認を行った.スキャニング画像から中性化が約 5mm 進行していることが確認される.ひび割れ深さが 105mm 以上あり,さらに内部のひび割れ幅 0.3mm~0.6mm のものが確認されるため,ひび割れの発生原因は,温度応力によるものと推定される.

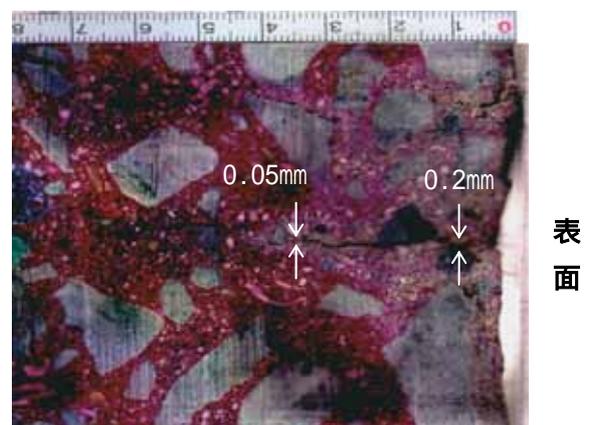
写真 3

スキャニング画像(写真 3)は,橋梁のコンクリート床版のひび割れ箇所を調査した例である.孔内にフェノールフタレイン溶液を噴霧して中性化の進行状況の確認を行った.スキャニング画像から中性化が約 30mm 進行していることが確認される.特に,ひび割れ近傍で中性化が進行していることが確認される.ひび割れ深さが約 40mm 程度であり,表面近傍のひび割れ幅(0.2mm)に比べ内部のひび割れ幅(0.05mm)が小さいことから,ひび割れの発生原因は,乾燥収縮によるものと推定できる.
