## トラフガーダーの部材補修補強による延命化と性能評価

| 東日本旅客鉄道(株) | 正会員 | ○ 高橋 武志* |
| 株式会社 B M C | 正会員 | 浅岡 敏明*** |

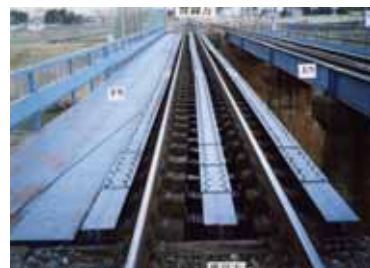
当該橋りょうは、田園地帯の河川を横断する鉄道橋で、1962年に建設された3主桁リベット構造の単線形トラフガーダーである（写真-1）。支点沈下や軌道偏奇に伴い、応力バランスの不均衡からたわみ差が発生していた。過去に桁座へのグラウト注入や、弛緩または破断したリベットのHTBへの交換が実施されているが、リベットの破断や部材の亀裂は抑制されなかった。今回、恒久的な対策として橋桁の補強・改造を実施し、軌条受け部のディティール変更によって応力が集中しにくい構造とした。また、列車走行に伴うたわみ差および横変形を防止するため、ダイヤフラムと下ラテラルを設置した。

写真-1 補強前の橋桁全景

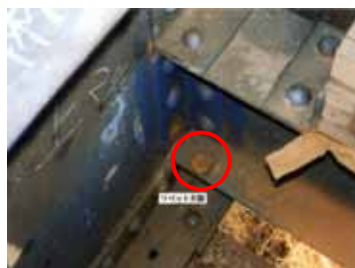
当該橋桁は、列車走行時の横荷重に対し、軌条受けのみで抵抗する構造となっていた。通常、リベット構造では、リベットの支圧接合として設計されている。当該箇所では、主桁のたわみ差によりリベット首部に引張荷重が作用したため、弛緩・破断に至った（写真-2）。

写真-2 軌条受けリベット破断

既設の軌条受けは H 形鋼を切り欠いた形状のため、亀裂が発生しやすい構造であった。一連当り 8 箇所（左右各端部と近隣）の軌条受けについて、ディティールの変更を行い、応力が集中しにくい構造とした。

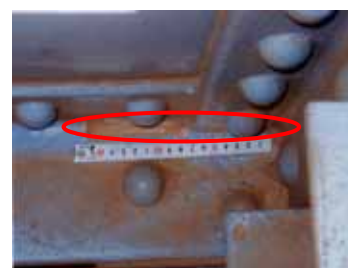
写真-3 下フランジ山形鋼亀裂

当橋は3主桁トラフガーダーであることから、支点沈下に伴う橋桁支承部のあおりや軌道偏奇による主桁応力の不均衡、橋桁横剛性の不足が生じていた。側主桁端部において、下フランジ山形鋼の橋軸直角方向の首曲げ応力が作用し、疲労により支座位付近にL=120mmの水平亀裂が発生した（写真-3）。

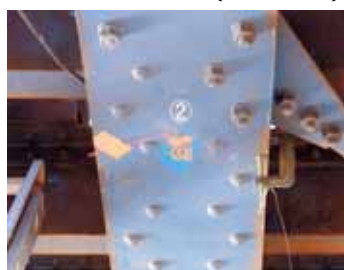
当該橋桁における現有応力比率（SR値）の最低値は、上フランジの163%（CまたはSランク）であり、主桁の耐荷力性能については健全であると判断した。なお、亀裂の発生部および橋桁全体の実応力の把握と対策工を策定する目的で、ひずみゲージとリング式たわみ計を用いて発生応力・たわみ量の測定を実施した（写真-4,5）。測定データは、すべて鋼

写真-4 ゲージ・タビ計の設置

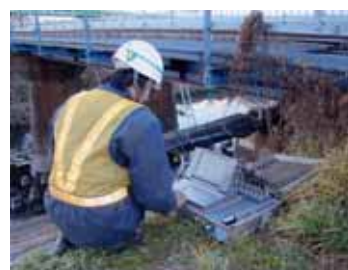
写真-5 データ収録状況

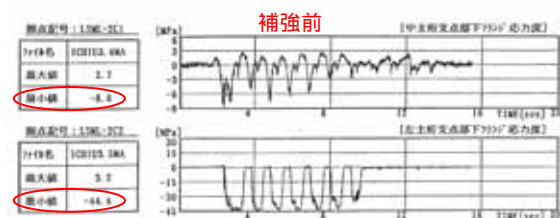
図 - 1 補強前の主桁支点部の応力度

橋総合診断システム（以下、BMC システムという）により収録・評価した。支点首部の面外応力が最も不均衡だった箇所の解析値を図 - 1 に示す。

当該測定箇所には、大きな圧縮応力が作用しており、中主桁・左主桁支点部付近における下フランジの応力差が最も顕著であった。応力負担の割合は右主桁 35.1%、中主桁 10.5%、左主桁 54.4%であった。更に、左主桁の応力振幅と切欠き形状を有する軌条受けの応力集中を少しでも緩和する補修・補強が必要であると判断した。

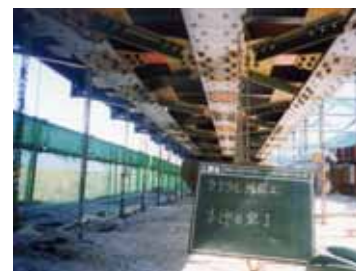
写真 - 6 ラテラル設置状況

既設の軌条受けは、横剛性の確保に有効な下フランジには接合されておらず、フランジに比べ剛性の低いウェブのみに連結されていた。橋桁横剛性の不足を解消する目的で、下フランジにラテラル（L 90 × 90 × 10）を設置した（写真 - 6）。

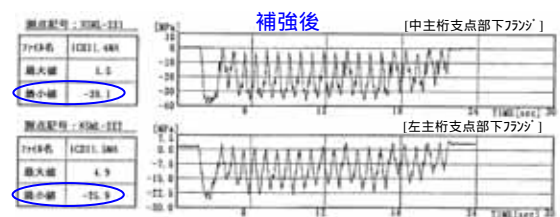
図 - 2 補強後の実測応力度

橋桁補強後、BMC システムを用いて貨物列車載荷時の応力測定を実施した。補強前の測定位置と同一箇所の解析値を図 - 2 に示す。補強後の応力負担の割合は、右主桁 27.3%、中主桁 43.7%、左主桁 29.0%に改善された。たわみ測定は実施していないが、橋桁補強前の応力およびたわみ測定において主桁の応力とたわみに相関があることが確認されており、たわみのバランスについても良好であると判断できる。支点沈下に伴う橋桁支承部のあおりについても、測定波形に無応力状態の交番が見られず、沓座補修の効果が確認された。
