## 張出しブラケットを有する主桁に発生した疲労き裂の応急対策

(財)首都高速道路技術センター 正会員 ○牟田口 拓泉

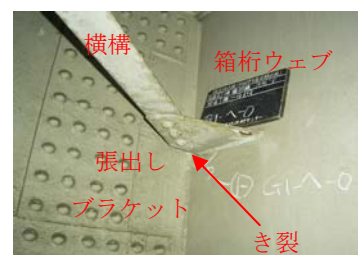
写真-1 外面側き裂位置

今回、足場上での詳細点検時に箱桁ウェブのガセット取付け部等に多数の疲労き裂が発見された。ガセット取付け部のき裂は箱桁ウェブと横構ガセットプレートのまわし溶接部から箱桁のウェブ母材に進展し、2箇所はウェブを貫通していた。そこで、ウェブを貫通しているき裂の詳細調査を行い、応急対策として、き裂の進展防止を目的としたストップホールの施工を実施した。その応急対策について報告する。

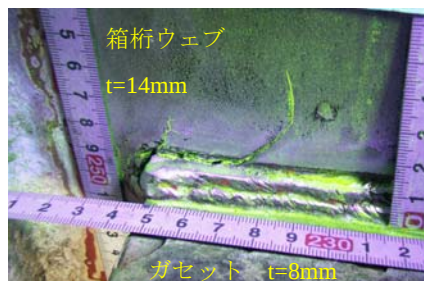
写真-2 外面 MT ガセット上面側

き裂の詳細調査では湿式磁粉探傷試験（MT）により、き裂の位置、長さ、形状を確認した。MT 調査結果より箱桁外面側のき裂は写真-2、写真-4に示すように、箱桁ウェブと横構ガセットプレートのまわし溶接部のガセットプレート側止端部からウェブ側止端部を經由し、ウェブ母材に進展していることが確認された。箱桁内面側のき裂は写真-3に示すように、箱桁ウェブ母材に位置し、ウェブに2mm程度の面外方向目違いが発生しているのが視認された。

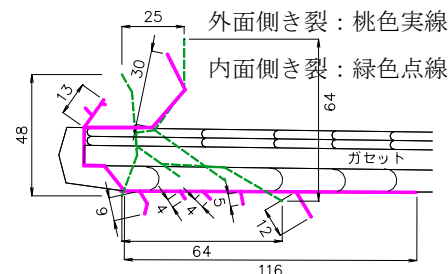
図-3 き裂スケッチ図（重ね合わせ）

き裂の内外面の位置関係を把握するため、幾何学的実計測と超音波探傷試験（UT）を併用して実施した。その結果、図-3に示すように、き裂形状は箱桁の内外面で異なる様相を呈していた。箱桁内面側の垂直方向に進展しているき裂は外面側のまわし溶接止端位置ではなく、外面側と内面側のき裂は一部分しか重なっていないと推測された。

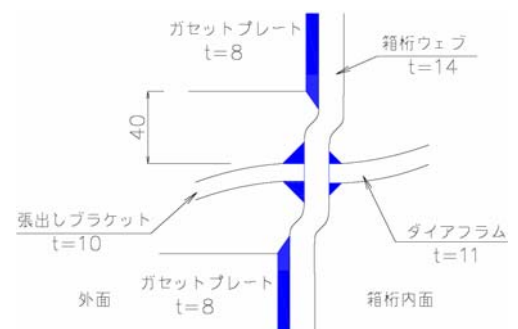
図-4 箱桁ウェブの面外曲げ（平面図）

(2)現地では大型車両の通過時に横構の振動が確認できるため、車両走行時に張出しブラケットに繰り返し応力が作用し、横構に設計上考慮されていない活荷重による繰り返し応力が作用しているものと推測される。さらに、張出しブラケットと横構ガセットプレートは接合されておらず、そのギャップは約40mmであるため、**図-4**のイメージ図に示すように、横構からガセットプレートに活荷重が伝達され、箱桁ウェブの隙間に大きな面外曲げが繰り返して発生し、溶接止端部を起点としてき裂が発生したものと考えられる。また、箱桁ウェブの面外曲げと共に、箱桁ダイアフラムと張出しブラケットにも面外曲げが生じていると推測され、張出しブラケット上を車両が通行する時に橋梁全体がねじられるような挙動を示していることも考えられる。

き裂の発生原因の確認のために応力計測を実施する予定であり、恒久対策案としては以下の補強構造を検討中である。既設の横構ガセットプレートとき裂が進展している箱桁ウェブをき裂ごと切断除去し、十分な剛性を有するL型プレートを箱桁ウェブに高力ボルトで新たに取付ける。L型プレートは箱桁外面側については張出しブラケットと、箱桁内面側はダイアフラムと連結することにより箱桁ウェブの面外変形を低減させる構造とする。
