## 壁面に変状が見られる水路トンネルの調査方法に関する一考察

対象とした水路トンネルは、大正4年に竣工された、延長10kmの水路トンネルである。覆工は無筋コンクリートであり、断面形状は幌形、トンネル内空は高さ3,637mm×幅2,727mm、設計巻厚は26cmである。今回の調査では、この水路トンネルの一部区間(420m)について、①壁面清掃と水路トンネル変状の詳細観察、②変状箇所でのボーリングによる側壁コンクリートならびに背面地山のコア採取を実施した。

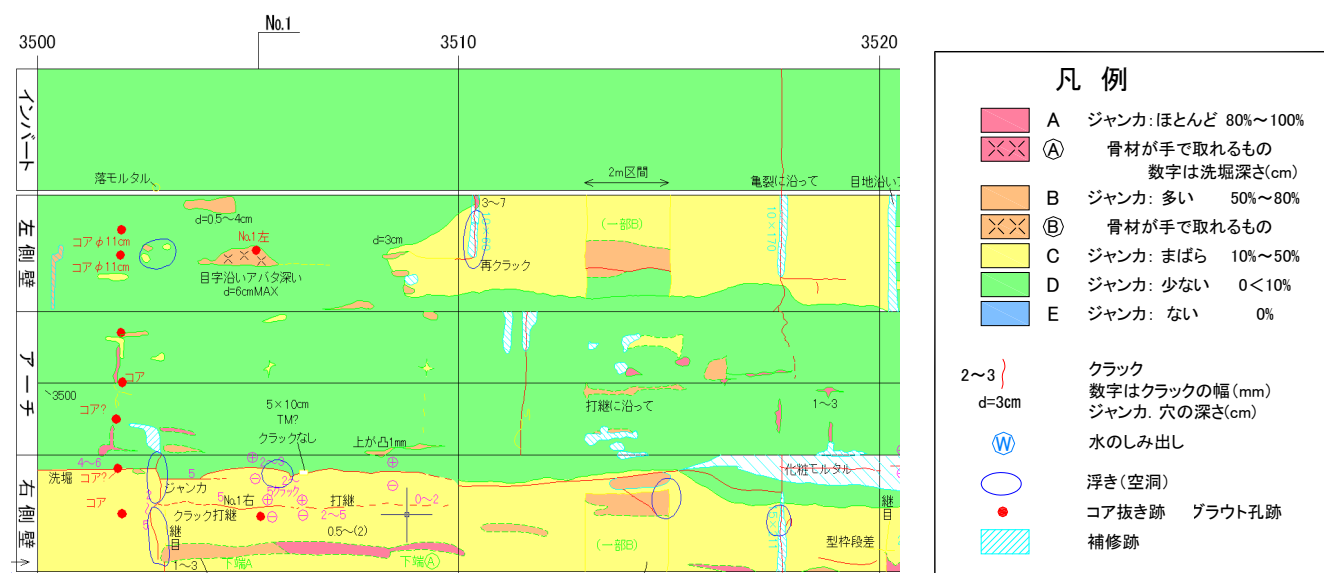
図 3-1 トンネル壁面の状況

今回対象の覆工コンクリート側壁では、水垢等の付着により変状が不明瞭なことから、小型の高圧洗浄機を用いて洗浄を行った後、詳細な観察により図3-1に示すようなスケッチを作成した。凡例に示すように、ジャンカの程度に応じてA～Eの5段階に区分して記載しているが、特にジャンカが広範囲に確認された。

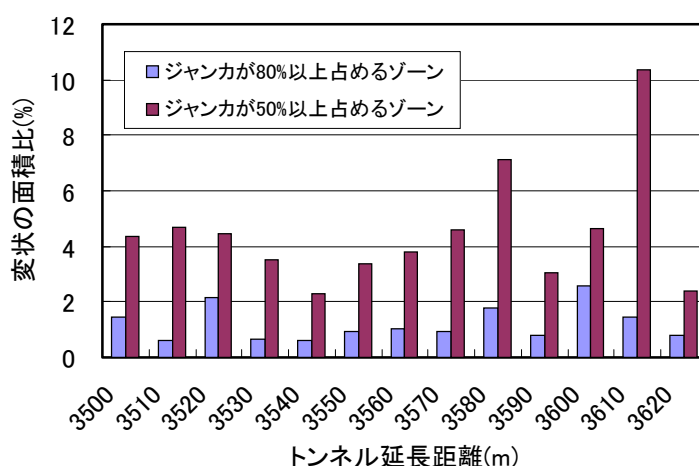
図 3-2 変状の面積比

そこで、調査区間においてジャンカが 50%以上の範囲（変状 A, B）について 10m 毎にトンネル表面積と変状面積の比率を求めた結果を図 3-2 に示すが、調査区間全線にわたって平均的に 5~10%の比率で存在していることが判明した。

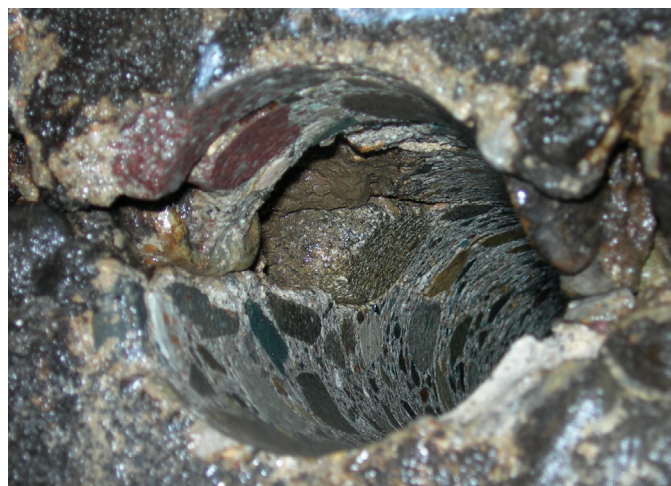
図 4-1 ボーリング孔のコンクリートの状況

覆工表面にジャンカが認められた箇所におけるボーリングコア、ならびに図 4-1 に示すボーリング孔の状況から、その変状は主に覆工の表面のみで、内部の変状は部分的に見られるだけであった。ジャンカの深さは表面から数 cm 程度であり、それより奥のコンクリートは健全な状態であることが確認された。

今回調査対象としたトンネル壁面には、ジャンカ等の変状が多く認められたことから、覆工コンクリートの成分流失、剥離、欠損などの影響で、トンネル安定性の長期的な低下が懸念された。しかし、ボーリングによる調査結果より、ジャンカ等の変状は表面付近に限定されたものであり、覆工コンクリートは、使用開始から 90 年以上経過した状況においても、健全な状態を保持しているものと考えられる。また、背面地山も十分な自立性があることから、水路トンネルとして建設当初における状態が維持されていることが確認された。
