## 火災により損傷を受けた橋梁の健全度調査

(財) 首都高速道路技術センター 正会員 ○吉沢 勝  
 (財) 首都高速道路技術センター 正会員 中西 禎之  
 首都高速道路(株) 正会員 白木 孝雄

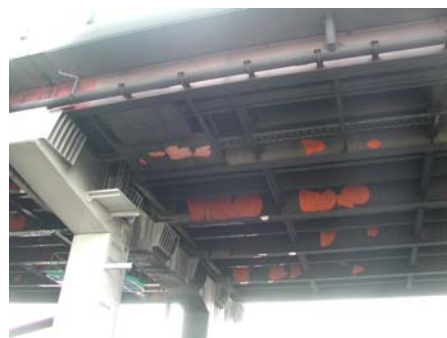
被災後に行った緊急点検の結果、当該箇所の 2 径間は全体的に煤けており、一部塗膜の炭化が見受けられた。特に発火地点直上付近の桁は下塗り塗装が露出もしくは炭化している状態であった。(写真-1) また、接合部材であるリベット及び HTB は、煤けている程度で緩みや異音は発生していなかった。

写真-1 上部工損傷状況

塗膜調査の結果、主桁、増設縦桁及び横桁については最大受熱推定温度が約 500℃であり、本構造物の鋼材の機械的性質は低下していないことが推定された。

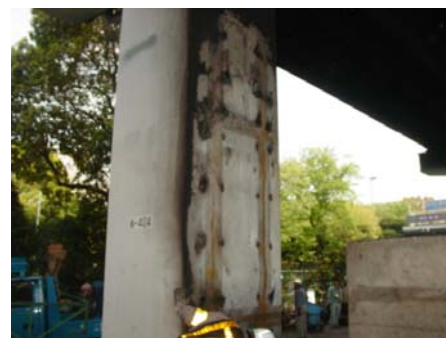
発火地点付近の橋脚の柱は、一部塗装が完全に剥離して橋脚耐震補強鋼材が露出しており、鋼材の現場溶接線がはっきりと確認できる状態であった。また、打音により補強鋼板の浮きが確認された。特に、発火地点直近の橋脚においては、熱影響により補強鋼板が変形しており、3/4 面もの広範囲にわたる浮きが確認された。また、エポキシ樹脂がアンカー孔から流出して炭化している状態であった。(写真-2)

写真-2 橋脚柱部損傷状況

橋脚耐震補強鋼板については、最も損傷の激しい箇所について塗膜が残存していない状況であり、受熱温度は約 700℃と推定された。その結果、機械的性質の低下が懸念されるため、硬さ試験で再確認することとし、硬さ試験より一部において、引張強さが低下していることがわかった。（図-1）そこで、鋼材の強度低下に伴う RC 橋脚の耐震性を、その他の条件変更（樹脂再注入の施工精度等）を考慮しないで強度低下のみの条件で設計照査したが問題ないことが確認された。

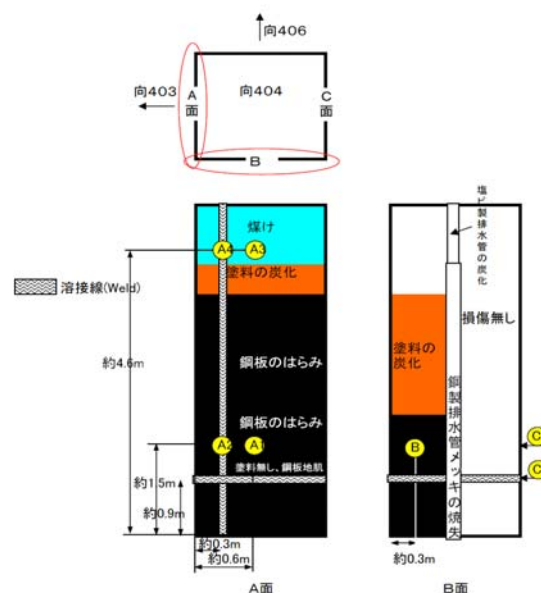
- (1) 鋼桁の熱影響による機械的性質の変化はほとんどなかった。
- (2) HTB の熱影響による機械的性質の変化はなかった。
- (3) RC 床版及び RC 橋脚のかぶり厚は中性化深さに対して 10mm 以上大きいので、鉄筋腐食の可能性は少ない。
- (4) 橋脚耐震補強部は、鋼板の強度低下が確認できるが、設計照査の結果から耐震性能には影響なかった。

図-1 橋脚補強鋼板の硬さ試験結果
