## 衝撃弾性波によるRC中空床版橋の現況評価

### 1. はじめに

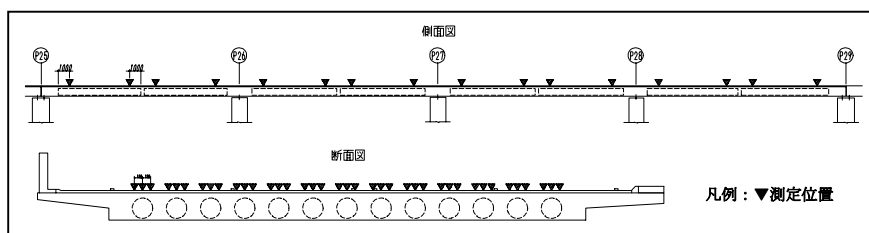
図-1 CTM測定位置図

衝撃弾性波測定(Concrete Thickness Measurement : CTM)は、舗装表面に加速度計を設置し、その近傍にハンマー打撃により衝撃波を入力し、コンクリート内部の水平クラックやボイド境界面での反射波を検出することによりコンクリート内部の診断を行なうものである。図-1に測定位置図と図-2に測定結果を示す。図-2に示す舗装上面からの反射波は最も浅い箇所でも178mmに出現し、設計ボイド深さ225mmに比べて全体的にCTM測定結果が20～50mm浅い結果となった。一方、劣化程度の把握を目的とした鉄筋状況観察、コンクリート物性確認用のコア採取、既設舗装切削深さ確認用のコア採取結果を総合的に判断すると、ボイド深さよりも主版コンクリート内部に水平クラックや剥れが全体的に発生していることを確認した。この水平

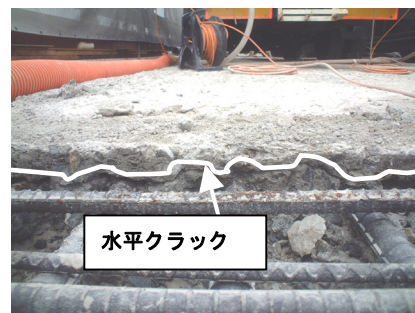
写真-1 WJ ハツリ止端部状況

補修工事のWJハツリ時に主版上面コンクリートの状況確認と、品質確認の一環としてWJハツリ完了後に主鉄筋位置やハツリ深さ、ボイド天端の測量を実施し、CTM測定結果との比較検証を行った。WJハツリ完了後の測量結果においても全ボイドに異常な浮き上がりや鉄筋かぶりの異常は確認されなかったが、コンクリート断面内に写真-1に示す水平クラックを確認した。

表中の○印はボイド天端測量結果とCTMによる反射波が10mm未満とほぼ等しい値となった個所を示し、所定の高さとかぶりを有し、健全であると判断した。一方、△印は既設主版上面の主鉄筋位置とCTMによる反射波が10mm未満とほぼ等しい個所を示し、写真-1に代表される水平クラック発生箇所と評価して劣化部と判断した。また、▲印はその中間を示すものと判断した。

現状コンクリート構造物の評価を目的として実施したCTM結果から、しゅん工図に比べてボイドが若干浅い傾向を示したが、写真-1に示す補修WJ施工中の観察結果ならびに鉄筋状況確認等の事前調査工と一致していた。したがって、CTMによる反射波は、主版コンクリート全体の72%に水平クラックや剥れの発生を検出したものといえる。この水平クラックや剥れ要因の一つは、車輛走行位置等の影響により劣化厚さが異なり、既設床版増厚コンクリートの不均一となり、主鉄筋以深にまで達している部位を多く確認した点が挙げられる。設計断面では主鉄筋上面から20mmで新旧コンクリートを打継ぐよう計画されているが、平成5年当時の上面増厚補修工事においてはコンクリートの劣化部位をブレーカーにより撤去しているものと想定すると新旧打継目以深の旧コンクリート内部にマイクロクラックを多く発生させた可能性も窺われる。さらに、主版コンクリートは内在塩分量の多い海砂や反応性骨材の使用も確認されていることから、部分的なマクロセル腐食が進行し、内部に水平クラックや剥れ現象が多く発生している要因が付加されているものと考えられる。
