## 岩見沢市で掘り出した木杭の腐朽状態の定量評価

飛島建設 正会員 ○沼田淳紀  
飛島建設 上杉章雄

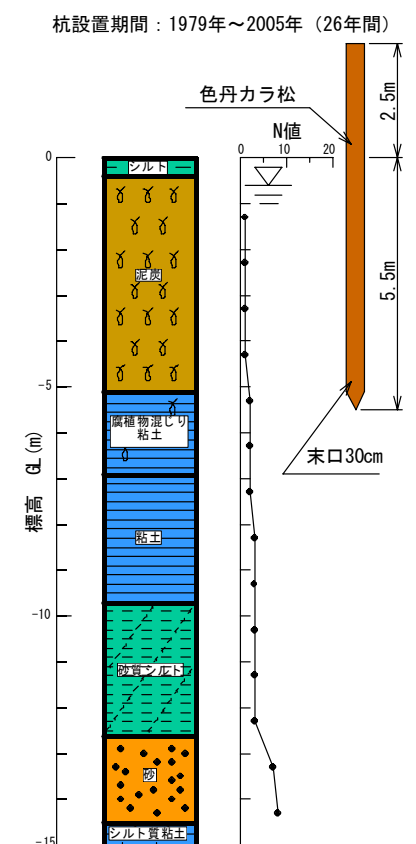
図-1 木杭採取地点の地盤柱状図と木杭の設置状況

木杭（色丹カラ松）は、北海道岩見沢市上幌向（カミホロムイ）町で採取した。図-1に、木杭採取地点の地盤柱状図と木杭の設置状況<sup>1)</sup>を示す。地盤は、地表付近からGL-5m付近までが泥炭層で、その下位に腐植混じり粘土層、粘土層、砂質シルト層、砂層と続くが砂層に至るまでN値は3以下といずれも小さく軟弱な地盤である。地下水位は、GL-0.6mである。木杭は、1979年に打設され、26年間この場所で柵として利用された後、2005年6月に掘り出された。寸法は全長8m、直径は末口で約30cm、元口で約35cmである。5.5mが地中部にあり、2.5mが地表面以上にあった。設置時には地表付近上下それぞれ約1mの範囲に防腐剤（武田薬品工業：キシラモン）が塗布されていた。年輪数は、先端部より0.5m位置で143、先端部より5.0mの位置で150であった。

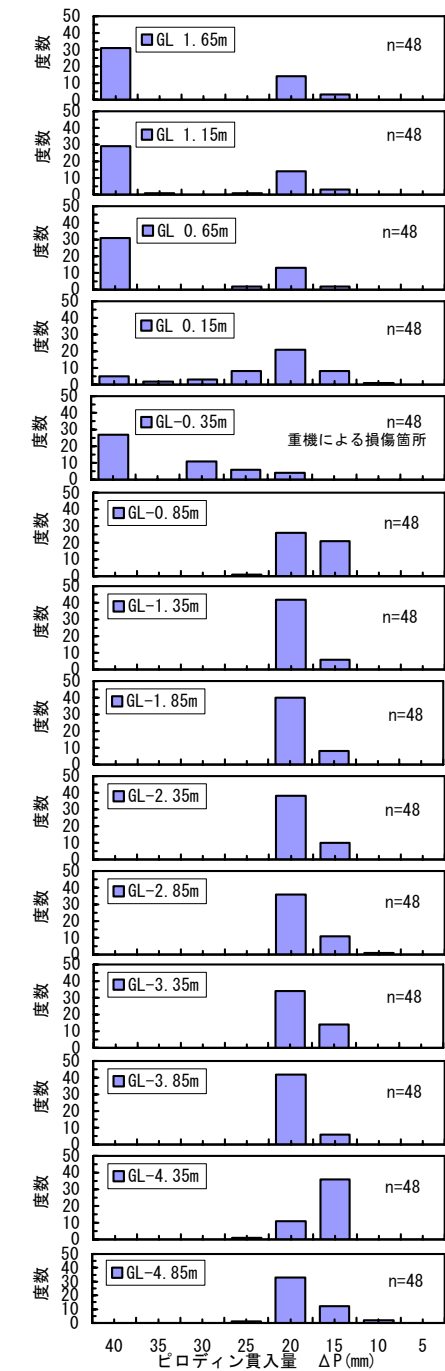
図- 2 半径方向のピロディン貫入量の度数分布

図-2に、半径方向のピロディン貫入量の度数分布を標高ごとに示す。カラ松丸太の耐用年数相当時のピロディン貫入量が、30～35mmであった事例<sup>9)</sup>が参考になる。なお、腐朽が進みピロディンが実施できない欠損箇所では、貫入量を最大値の40mmとした。横軸の表記は、各区間の最大値を示している（例えば、5.1～10.0mmの範囲は10.0mmと表示）。最頻値は、杭全長でほとんどが15.1～20.0mmであり、GL-0.85m以深では、ばらつきも少なくほとんどが10.1～20.0mmの範囲に入り、このような深度では杭が健全であったことがわかる。一方、気中部のGL0.65m以浅では、ばらつきが大きく欠損部分も多いために40mmとなっているものが多く、20mm以上のものも散見される。GL0.15mでは、欠損部分は少ないがばらつきが多く、半数程度が20mm以上となり、GL-0.65m以深のものと比較して腐朽が進んでいることがわかる。GL-0.35mでは、40mmが多く、さらに、20mm以上のものが多い。これは、掘り出し時に重機によって杭が欠損していたか、杭が揉まれて損傷していた影響である<sup>2)</sup>。以上を考慮すると、地下水位以下のGL-0.85m以深では杭は健全であったが、GL-0.85～0.15mの範囲にあった地下水位または地表付近のいずれかの位置から急激に腐朽の程度が大きくなり、

GL0.65m以浅では激しい腐朽となったといえる。

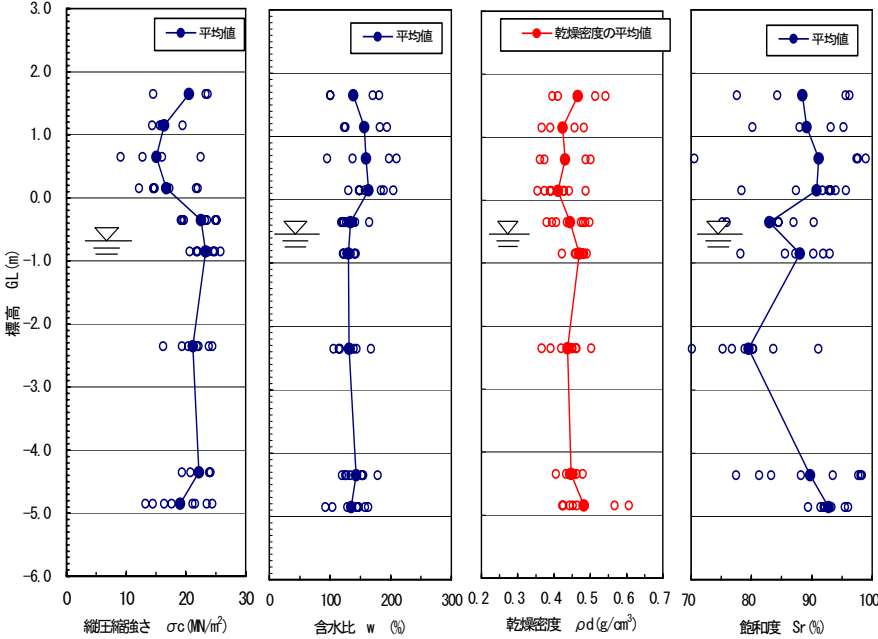
図- 3 縦圧縮強さと含水比と乾燥密度と飽和度の深度分布

図- 3に、縦圧縮強さと含水比と乾燥密度と飽和度の深度分布を示す。縦圧縮強さは、地表面以深では概ね 20～25MN/m<sup>2</sup>であるが、気中にあった地表より上部ではそれより小さくなっていることがわかる。GL1.7m付近で若干縦圧縮強さが強くなっているが、これはこの部分で腐朽が激しく、供試体切り出し時に損傷箇所から若干採取位置をずらして健全な所から供試体を採取したためだと考えられる。縦圧縮強さの傾向は、ピロディン試験結果のGL-0.85m以深とGL0.15m以浅の傾向と整合するが、GL-0.35m部では異なった傾向となった。これは、ピロディン試験と圧縮試験の測定位置の違いを反映したものと考えられる。前述のようにこの深度は、重機による杭の損傷が認められた。圧縮試験用の供試体は杭内部から切り出しているの、杭内部の腐朽程度を反映している。一方、この位置でのピロディン試験は、杭表面部より半径方向にピンを貫入しているの、杭表層付近数十mmの腐朽程度を反映している。その結果、ピロディン試験結果は重機による損傷を受けている杭表層付近の影響を受けたといえる。これを考慮すると、地下水位から地表の範囲あたりから腐朽の程度が大きくなったと推察される。このような傾向は、杭内部の軸方向で行ったピロディン試験の結果<sup>2)</sup>とも一致している。ただし、一般的には地表部付近が最も腐朽が進む場合が多く、ここではそうならず地表部付近よりも上部の腐朽が激しかった。これは、防腐剤の影響が考えられ、防腐剤が塗布されていた地表付近については他地点の調査を追加するなどし、今後さらに検討する必要がある。

含水比についても、地中部ではばらつきが少なく概ね 150%未満であるが、地表より上の部分ではばらつきが大きく平均値は 150%以上となっており、地表より上の部分で腐朽が進んでいると考えられる。乾燥密度は、あまり明瞭ではないが、縦圧縮強さや含水比と同様に、地表より上部でばらつきが大きく、地中部より低くなる傾向が認められる。飽和度は 80～100%程度であるが、腐朽については顕著な傾向が認められなかった。
