バルブプレートを補剛リブとする鋼床版の疲労特性に関する研究

大阪大学大学院工学研究科 学生員 ○的場栄孝, 服部雅史 フェロー 松井繁之
 京都国道事務所 正会員 伊藤正一
 (財) 海洋架橋・橋梁調査会 正会員 古市亨

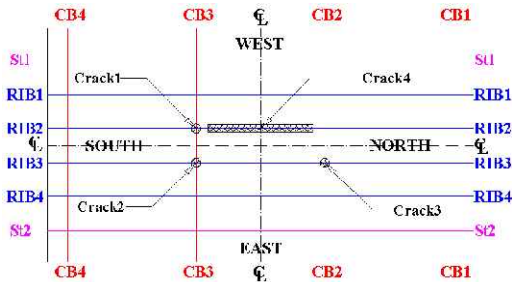
図3 き裂発生位置および各部材名称

縦リブと横リブ交差部の Crack1~Crack3(図3)に疲労き裂が発生した。き裂は縦リブのバルブ先端部から発生し、デッキプレート上面に向かって進展した。O-AはCrack1のみ、N-AはCrack1~Crack3と複数の交差部にき裂が発生した。O-Aのき裂進展経緯を図4に示す。O-Aは、Crack1の箇所のみき裂が発生し、その後、き裂は急激に伝播して交差部は破断した。

縦リブとデッキプレートの隅肉溶接部の Crack4(図3)に疲労き裂が発生した。き裂は橋軸方向に溶接ビードに沿って伝播した。また、幾つかの箇所において、疲労き裂は板厚方向へも伝播し、き裂はデッキプレート上面へ貫通した。Crack1~Crack3は発生していない。

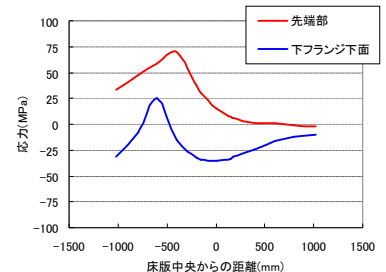
図10 応力変動 (Crack1)

疲労試験の結果より、縦リブのバルブ先端部からき裂が発生する可能性が高いと予想し、Crack1 周辺の橋軸方向応力(図8)に着目した。溶接止端から2.5mmの位置の解析値とし、輪荷重はCB3直上に载荷している。図9よりバルブ先端部に大きな引張応力が作用していることがわかる。これは、縦リブの変形が横リブによって拘束されるため、面外方向へ変形すること、また、バルブ周辺部の縦リブの剛性が特に高いこと、これら2点の要因により、バルブ先端部に応力が集中すると推定される。次に、バルブ周辺部のMAX, MIN 値(図9参照)の応力変動(98kN換算値・橋軸方向へ輪荷重を移動)を図10に示す。縦リブ下フランジと比較してバルブ先端部の応力範囲が大きい。ゆえに、縦リブ直上を走行した場合、まず、縦リブ・横リブ交点における縦リブのバルブ先端部から疲労き裂が発生しやすいと予想される。

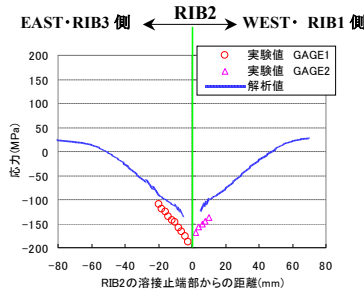
図12 デッキプレート下面応力分布

隅肉溶接止端近傍におけるデッキプレート下面の橋軸直角方向応力の橋軸直角方向分布を図11に示す。なお、輪荷重を床版中央に载荷している。実験値・解析値ともにデッキプレートの局所的な変形により、溶接止端近傍に圧縮の高い応力集中が生じているのを確認した(図11)。次に、その圧縮応力の変動(98kN換算値)を図12に示す。溶接止端より10mm離れた位置における橋軸直角方向応力の変動とする。引張応力は全く作用せず、局所的に大きな圧縮応力が作用していた。
