## 鋼床版バルブリブと横リブ交差部の疲労損傷対策に関する実験的検討

阪神高速道路株式会社 正会員 ○田畑 晶子, 非会員 山村 清, 正会員 濱田 信彦  
財団法人 阪神高速道路管理技術センター 正会員 迫田 治行  
阪神高速技術株式会社 正会員 酒井 優二, 関西大学 正会員 坂野 昌弘

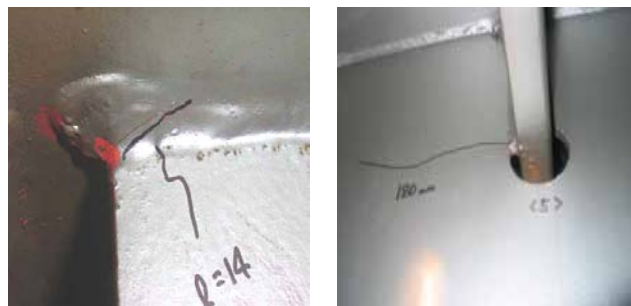
写真-1 代表的なき裂写真

代表的なき裂状況を写真-1 に, 損傷パターンと集計結果を図-1 に示す。同図より, 下側スカーラップからのき裂(f)が 89%, デッキプレートと横リブとの隅肉溶接部(a)からのき裂が 11%で, これら以外の部位のき裂は極少数である。

前述より, 鋼床版バルブリブの疲労損傷は, 横リブのせん断変形によるスカーラップ周辺溶接部の応力集中が原因と推定されることから, バルブリブと横リブ交差部にアングル(L型鋼)によるあて板を行い, 横リブのせん断剛性を改善することが有効と考

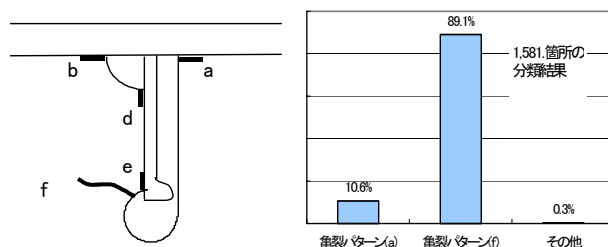
図-1 き裂発生パターンと分類結果

つぎに, き裂は 1960 年～1970 年代に建設された古い橋梁に多く, その特徴として下側スカーラップ半径が 25 mm と極端に小さいものに集中している。表-1 には, 参考として阪神高速大阪管理部管内のバルブリブの設備数量と損傷数量を, 横リブスカーラップ半径との関係で整理したが, スカーラップ半径が 25 mm 以下の設備割合が 15%程度であるのに対して, 損傷径間の割合は 78%と高くなった。

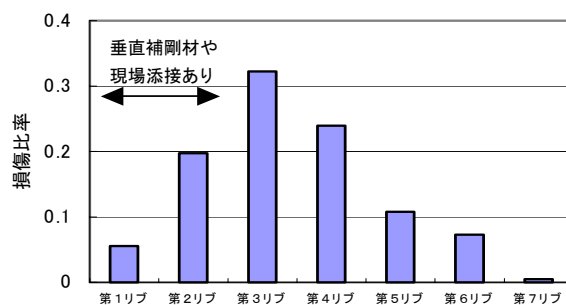
図-2 き裂発生位置の集計結果

さらに, 図-2 には, 横断方向に着目した時のリブ位置とき裂発生リブとの関係を示す。同図より, 第 1 リブおよび第 2 リブを除くと, 横リブ端部に近いほどき裂数が多くなり, この種のき裂が主に横リブのせん断応力・変形によって生じることを示唆するものと考えられる。なお, 第 1 リブおよび第 2 リブでき裂数が少ないのは, 主桁箱内部の場合は垂直補剛材が存在し縦リブ間隔も小さくしていること, また主桁間では横リブの現場添接が存在することから, これらの部位で部分的に横リブのせん断剛性が大きくなっているためと考えられる。
