鋼床版デッキプレートと垂直補剛材溶接部の疲労強度と補修工法の効果

トピー工業㈱ 正会員 渡辺 直起 山田 聡 名古屋大学大学院 正会員 山田 健太郎 パシフィックコンサルタンツ㈱ 正会員 中村 桂久 高木 達弘

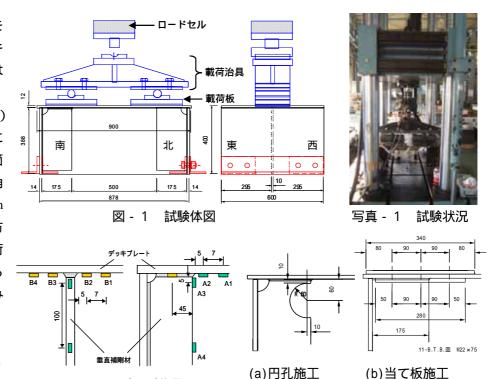
図 - 3 補修工概略図

き裂発生後に行った円孔施工, および当て板施工の概略を図 - 3 に示す.図中の記号は,R:円孔 半径,D:垂直補剛材コバ面から

円孔中心までの距離,H:デッキ下面から円孔上端までの距離を示している。また,当て板の接合には支圧接合用高力ボルト(皿頭)を用い,ボルト頭部が当て板鋼板から突き出ないように配慮した。載荷位置は,載荷板の中心が補剛材コバ面上に一致する位置またはその位置から内側(橋軸直角方向)に50mm移動させた位置とし,荷重範囲,載荷位置,補修方法等の違いを含む計6体行った。
