## ゴムラテックスモルタルで合成構造化した鋼床版の水中環境下での輪荷重走行試験

大阪大学大学院 学生員 ○服部雅史  
 阪神高速道路(株) 正会員 高田佳彦

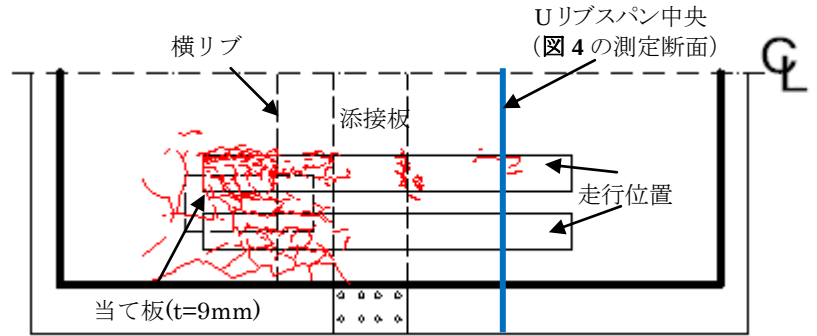
図 3 ひび割れ状況

ゴムラテックス合成鋼床版は、41 万回走行時にゴムラテックスモルタルにひび割れが生じ破壊に至った。試験直後、ゴムラテックスモルタルのひび割れ付近には泥が堆積していた。モルタル成分が粉碎され泥水としてひび割れより噴出したものと思われる。

ひび割れ状況を図 3 に示す。ひび割れは、当て板直上、横リブ直上、添接板の角の当たる部位で多く発生していた。逆に、ゴムラテックスモルタル厚の最も薄い添接板直上には発生していなかった。ひび割れの原因としては、鋼床版の構造に起因するもの、ゴムラテックスモルタルの品質、ゴムラテックスモルタル内またはデッキとの境界面に浸透した水による水圧の影響などが考えられる。

ゴムラテックス合成鋼床版は、水中環境下では乾燥環境下の 1/35 の疲労耐久性しか有しておらず、水が疲労耐久性に与える影響は大きいことが分かった。ゴムラテックスモルタル表面または端部を遮水する検討が必要である。

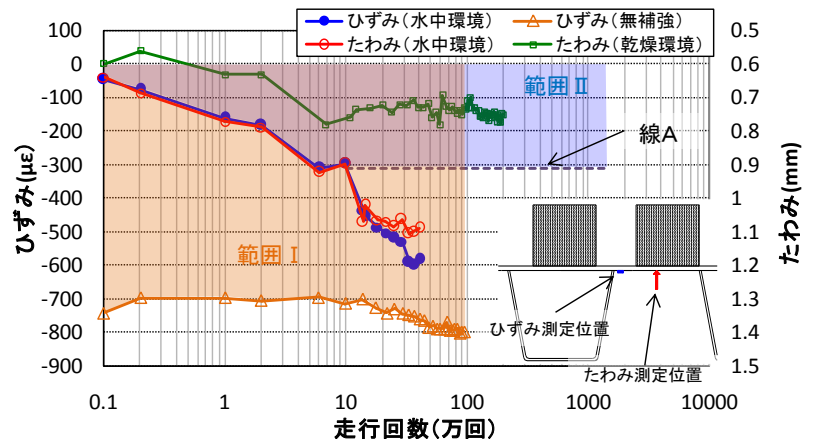
図 4 ひずみ・たわみ—走行回数関係

Uリブスパン中央に輪荷重を静載荷した際の荷重直下のひずみ・たわみと走行回数の関係を図 4 に示す。ひずみはUリブ・デッキ溶接線のデッキ側溶接止端部より 5mm の位置の溶接線に直角方向のもので、たわみはUリブ間中央のデッキで測定した。ひずみ、たわみ共に走行回数が増加するにつれて増大した。版全体の曲げ剛性が走行回数増加につれて低下しているのが分かる。ひずみ・たわみの測定位置は図 3 から分かるように、ひび割れが目立って発生していた個所ではない。にもかかわらずひずみが増大した原因として、デッキとの境界面に浸透した水が、輪荷重走行毎に高い水圧を発生し、境界面の付着切れを進行させたことが考えられる。

ゴムラテックス合成鋼床版の水中環境下での疲労耐久性を、走行回数を用いて無補強、乾燥環境下<sup>1)</sup>と比較した。破壊までの走行回数は水中環境下 41 万回、無補強 95 万回<sup>1)</sup>である。一方、乾燥環境下では試験終了 200 万回までに損傷が発生せず終了した。以上のデータをもって、損傷発生までの走行回数を計算する。乾燥環境下のものは、①無補強と同様に鋼床版が疲労亀裂を発生する、②10 万回以降は水中環境下の 10 万回時のひずみで継続する(図 4 線A)、と仮定した。仮定②は、乾燥環境下では水中環境下と対応するデータとしてたわみしかないこと、ならびに乾燥環境のたわみが 10 万回までは増加するが、その後一定であることから決定した。上記の仮定のもと、図 4 範囲 I の累積損傷値と、範囲 II の累積損傷値が等しくなる走行回数を求めた。この際、S-N 曲線の傾きを-1/3 としている。計算の結果、乾燥環境下の走行回数は 1428 万回となる。

以上より、ゴムラテックス合成鋼床版の水中環境下での疲労耐久性は、乾燥環境下の 1/35、無補強の 2/5 であり、水の影響で疲労耐久性の向上度は大きくならないと言える。
