## 鋼箱桁ウェブと横桁接合部の応力・振動計測結果

首都高速道路技術センター 正会員 ○仲野 孝洋  
首都高速道路株式会社 正会員 木ノ本 剛

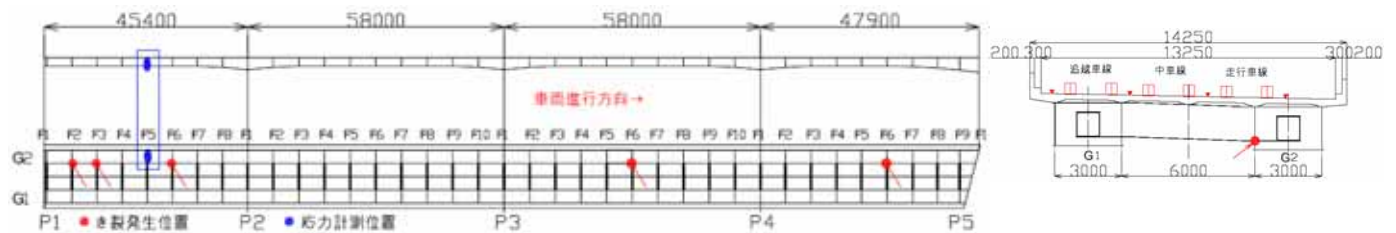
図1 対象橋梁一般図とき裂発生位置

対象橋梁は、首都高速道路の中でも大型車交通量の多い湾岸線に位置し、平成5年に供用された4径間連続非合成鋼2箱桁である。図1に一般図、き裂発生位置を示す。き裂は箱桁ウェブと横桁下フランジ接合部の溶接止端部に発生している(写真1)。また、き裂は写真2に示すような点検通路が設置されている桁に発生している。点検通路は箱桁ウェブにブラケットを介して取り付けられており、点検通路は横桁間で独立しており、横桁とは接合していない。なお、主桁ウェブを貫通しているき裂については、すでにストップホール施工および、高力ボルト締め付けによる補修が行われている。(写真3)。

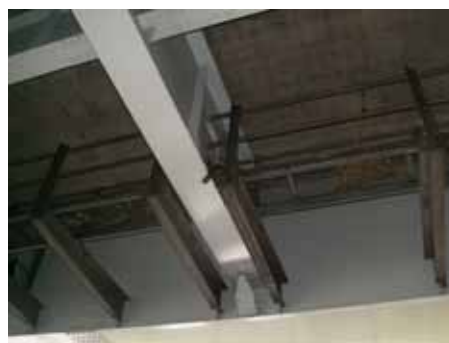
写真2 点検通路設置状況

損傷発生部位である箱桁ウェブの発生応力は, 車量走行による面内応力と 10~13Hz の高周波による面外応力が確認できた。この高周波による面外応力は, 交通振動に伴い箱桁ウェブに取付いた点検通路ブラケットが上下振動し, 箱桁ウェブを面外に強制振動させていることが原因であると確認できた。点検通路ブラケットの振動を止めるため点検通路と横桁下 Flg を固定したところ交通振動による箱桁ウェブの振動は減少し, 損傷発生部位については 10Hz 程度の高周波の応力は発生しないことが確認できた。これらのことから, 今回発生した疲労損傷については, 点検通路ブラケットの振動を止め, ウェブの面外変形を抑制する補強が望ましいと考えられる。

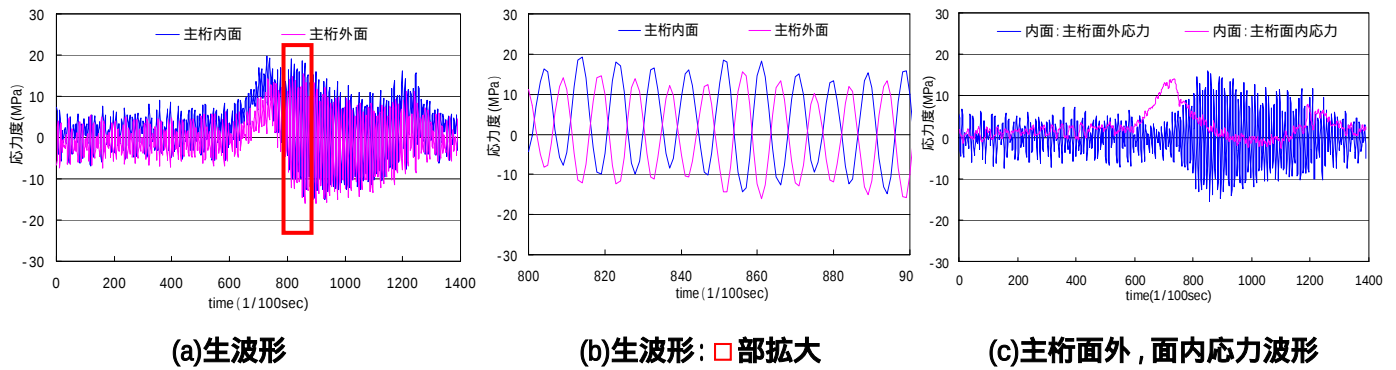
図2 溶接止端近傍の動波形図

車両の通過により図2に示すような動波形が得られた。車両活荷重による面内応力と箱桁ウェブ振動による面外応力が確認できる。箱桁ウェブ振動は約10Hz周期で振幅を繰り返しており応力繰返し回数が多い要因となっている。発生応力における面外応力の占める割合が大きく、繰返し回数も多いことから箱桁ウェブの面外振動による発生応力が疲労損傷度に対して影響を与えていることが確認できた。

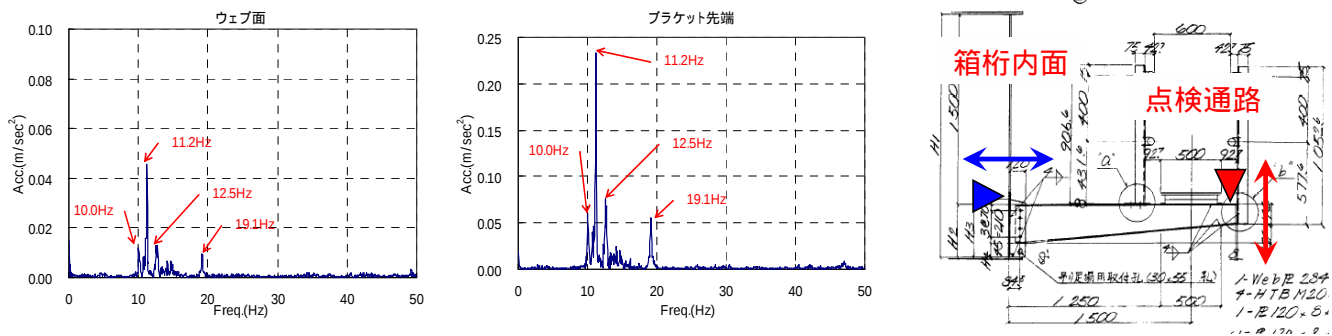
図3 箱桁ウェブ及び点検通路ブラケット先端の周波数分析結果

ブラケット先端の鉛直方向加速度及びき裂発生箇所近傍(箱桁ウェブ)の面外方向加速度の測定結果を図3に示す。周波数分析の結果, 10~13Hz 付近が卓越しており動ひずみ波形図より得られた周波数と一致している。また, ブラケットとウェブの周波数分布形状は非常に良く一致しており相関が高いことが確認できた。

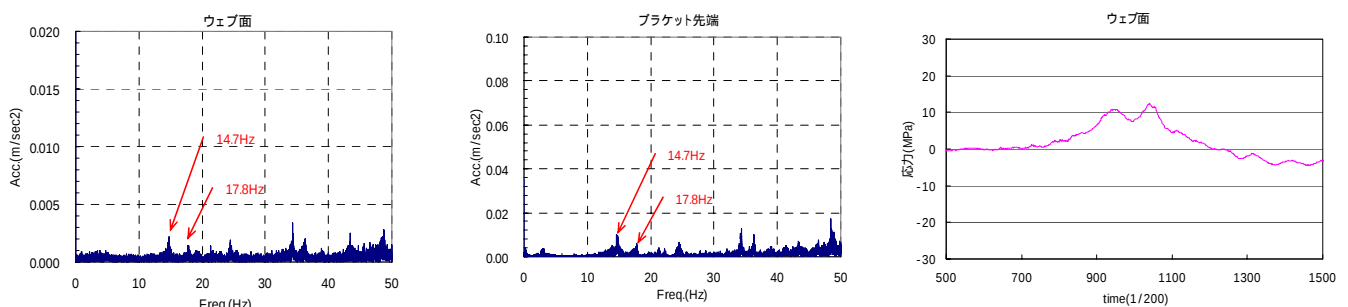
図4 箱桁ウェブ・点検通路ブラケット先端の周波数分析結果及び箱桁ウェブ動波形図(仮固定後)

箱桁ウェブの面外振動の原因である点検通路の振動を止めるため, 点検通路ブラケットを横桁下 Flg に仮固定し, 振動・ひずみ計測を行った結果を図4に示す。ブラケットを仮固定することにより, 10~13Hz 付近の振動はなくなり, 箱桁ウェブ面に発生した面外応力も小さくなっていることが確認できた。このことから, 点検通路ブラケットの振動が箱桁ウェブの面外応力に大きな影響を与えていることが確認できる。
