## 鋼箱桁内ダイヤフラムのき裂補強検討

首都高速道路株式会社 正会員 ○飯島 雄一  
首都高速道路株式会社 正会員 小西 由人

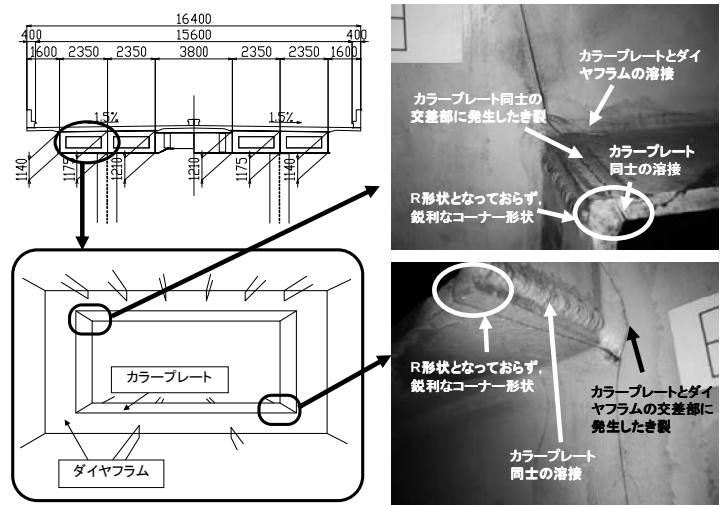
図-1 ダイヤフラムの構造と損傷例

損傷が発見された区間は、延長約450m、5径間連続非合成箱桁1連及び3径間連続非合成箱桁3連の計14径間である。非常に扁平な2室箱桁を1支承で支持する構造で、ダイヤフラム開口コーナー部がR加工されていないため、この部位に応力集中しやすい構造となっている(図-1)。き裂のほとんどは、ダイヤフラムカラープレート溶接部から生じており、一部はダイヤフラム方向へ進展していた(268ダイヤ中56ダイヤ:100箇所)。このような損傷のうちダイヤフラムへ100mm以上進展したもの(45箇所)については、き裂の進展防止のため緊急措置としてボルト締めストップホール施工を行った。

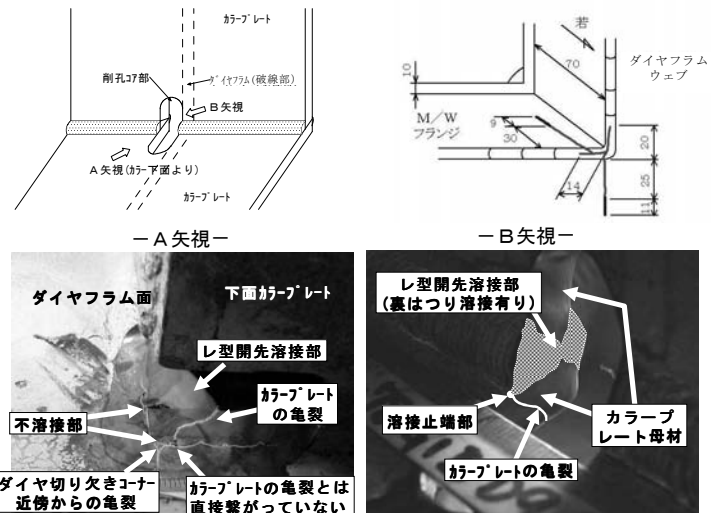
図-2 き裂の切削位置及び切削状況

き裂の発生起点を把握するために切削調査を行った(図-2)。カラープレートのき裂は母材に進展していることから、溶接止端部から進展したき裂と思われる。また、ダイヤフラムのき裂はカラープレートのき裂とは繋がっておらず、すみ肉溶接の不溶接部の母材から発生したものと考えられた。次に、実交通下で動的応力測定及び応力頻度計測を行った。図-3に大型車が第一車線を走行したときと第二車線を走行したときのダイヤフラム開口部で発生した応力状態を示す(プロット)。車両の走行によりダイヤフラムはせん断変形し、第一車線走行時と第二車線走行時では変形形状が異なった。また、応力頻度計測の結果、カラープレートフランジ側の最大応力範囲が90MPaと高い応力状態であった。今回のダイヤフラムき裂は、扁平な2室箱桁を1脊で支えるせん断変形に対して弱い構造にせん断変形が繰り返し生じ、直角のダイヤフラムコーナー部に応力が集中し、応力集中箇所が存在する溶接部などで最も応力的に弱点になった箇所から発生したものと考えられる。

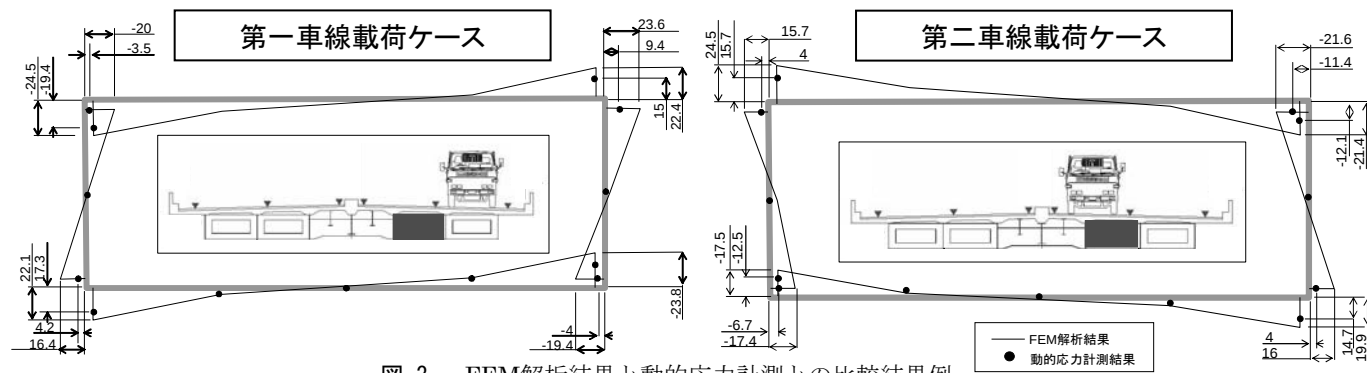
図-3 FEM解析結果と動的応力計測との比較結果例

無補強時でのダイヤフラム部の応力分布を図-3に示す。図中には、計測で得られた応力値をプロットしている。応力計測値は、実交通下での計測値であるため車両重量が不明であり解析との絶対比較はできないものの傾向はよく一致しているものと考え、本モデルを用いて補強構造検討を行った。補強構造は、ダイヤフラム部のせん断変形を抑えることを目的に図-5に示すような構造とした。補強前後の相当応力の比較を図-6に示す。ここでは、ダイヤフラムコーナー部より35mm×35mm位置で評価することとした。その結果、応力低減効果として42%~92%を有しており十分な補強の効果が得られた。また、補強材の設置により他の部位への著しい応力集中は生じていないことから本構造にて補強を行うものとした。
