鋼 I 桁橋の横構ガセットスカラップ部に発生した疲労損傷の原因分析

首都高速道路株式会社  
首都高速道路株式会社

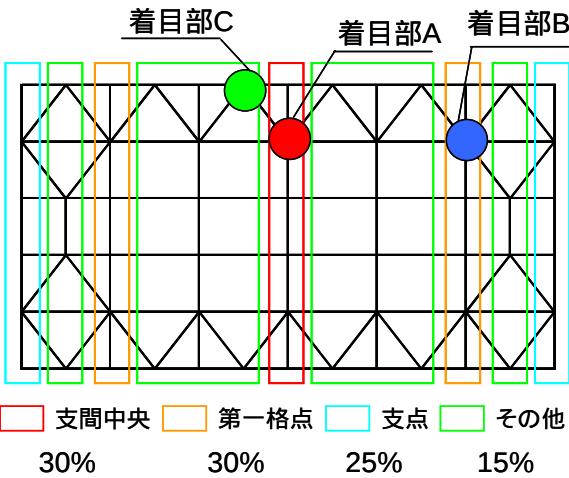
図-1 損傷発生位置の分析結果

図 - 1 はスカラップ部に生じた損傷について、橋梁内での損傷発生位置を分析した結果を示している。損傷は主に支間中央、支点部及び支間に隣接する横桁位置（第一格点）のガセット部で生じていることがわかる。支点部の損傷はある工区の損傷がほとんどであり、構造ディテールが他の損傷部位とは異なっていることが確認されている。ガセットのスカラップディテールとしては数種類のものが採用されているが、損傷のほとんどは図-2 のディテールで発生している。

着目部は損傷が多く確認された箇所として支間中央部（図-1 の A 位置）および支間に隣接する横桁位置（図-1 の B 位置）、損傷が少ない箇所として支間中央に隣接するガセット（図-1 の C 位置）とした。

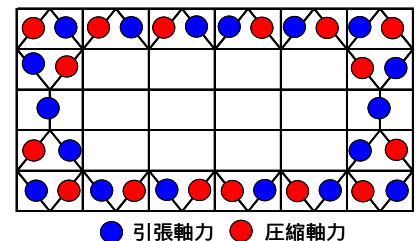
図-6 支間中央載荷時の横構の軸力方向の分布

図-6は、支間中央載荷時の橋梁内における横構軸力の作用方向を示している。ガセットに取付く横構の軸力は支間中央のガセットを除いては、ガセットの左右で軸力方向が異なることがわかる。横構の軸力は主に主桁の橋軸直角方向の変位差の影響が大きいと考えられる。橋軸直角方向の変位差は、支間中央位置では横桁による拘束により小さく、その前後では変位が同方向となるため、左右の横構軸力の作用方向が同一となるものと考えられる。そして、それ以外の箇所は、ガセット位置での力が釣合うようにガセット左右で逆方向の軸力が生じるものと考えられる。

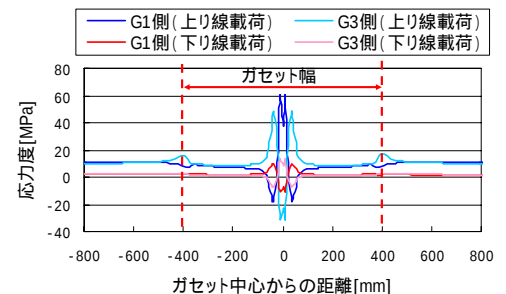
図-7 着目部Aの面内方向応力分布

図-7, 8, 9は着目部A, B, Cのガセット高さ位置における面内方向応力の分布を示している。着目部Aにおいては、スカラップ内ウェブの表裏面の応力差が大きく、スカラップ部において局所的な面外変形が生じていることがわかる。この挙動は面内力の小さい載荷位置においても確認でき、図-6に示したように載荷位置によらず作用力の生じる横構により引き起こされているといえる。また、着目部Bにおいてもスカラップ内ウェブに面外変形を生じているのがわかるが、垂直補剛材を軸とした左右の応力の正負が異なっている。これは左右の横構の作用力方向が異なるため、垂直補剛材を軸としてガセットが回転するために生じているものと考えられる。着目部Cにおいても同様な挙動が確認できる。また、スカラップ内の面外変形の大きさは、着目部A>着目部B>着目部Cとなっており、図-1の損傷傾向と概ね一致しているといえる。

全橋モデルの有限要素解析により、車両通過時の横構の挙動を把握し、ガセットのスカラップ溶接部に生じる疲労損傷原因が横構により引き起こされるスカラップ内の局部変形であることを確認した。また、横構の作用力方向が同一となる支間中央部のガセットにおいて最も局部変形が大きく、損傷の危険性が高いことを示した。
