## 鋼鉄道トラス橋縦桁横桁連結部の疲労に関する検討

東海旅客鉄道株式会社 正会員 ○高橋 和也  
東海旅客鉄道株式会社 正会員 内藤 繁

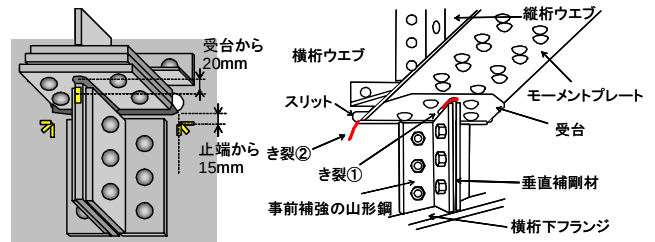
図-1 縦桁横桁連結部の疲労変状

東海道新幹線を初めとした初期の溶接鋼鉄道トラス橋の縦桁横桁連結部において、疲労変状の発生が報告されている<sup>1)</sup>。この縦桁横桁連結部は縦桁下フランジのモーメントプレートを横桁スリットに貫通させる構造的特徴を有しており、なかでも図-1に示す縦桁受台と垂直補剛材上端の交差部の溶接部（図中の①）および縦桁受台と横桁の交差部スリット内のまわし溶接部（図中の②）からの疲労変状の発生が目立っている。疲労変状の対処方法が不適切であると、主要部材の連結部であるため列車の走行安全性に大きな影響を及ぼすことが懸念される。下路トラス橋の延命化を確実に実施するためには、縦桁横桁連結部の疲労変状周辺の応力および変形挙動を明らかにし、疲労変状発生原因を特定した上で、恒久的な補修・補強などの対策を考えることが不可欠である。本研究では、東海道新幹線の溶接鋼トラス橋の縦桁横桁連結部で生じている疲労変状について、実橋測定およびFEM解析を実施することにより、その疲労変状発生メカニズムを解明することを目的としている。

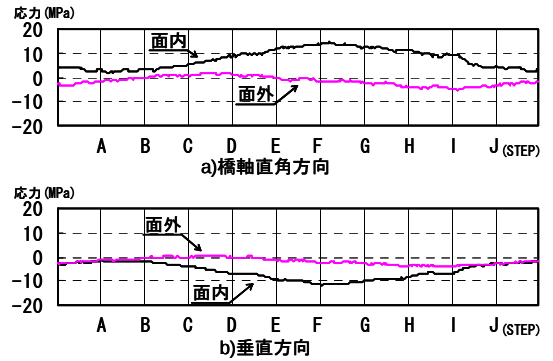
図-6 スリット応力 (ST4主構側)

図-6に実橋測定から得られた応力波形と図-4に示す当該線列車通過時の車輪位置の関係を示す。スリットの応力は横桁ウェブの面外変形による応力は低く、面内応力が支配的であるといえ、また面内応力は垂直方向と橋軸直角方向ともにSTEP-F（車両間の2つのボギー台車が横桁に跨いで載っている時）付近で最大となっている。STEP-Fは横桁の公称応力が最大となる車軸位置であることから、スリットのまわし溶接部止端付近の局所的な応力は列車走行による横桁のたわみ挙動が影響していると考えられる。

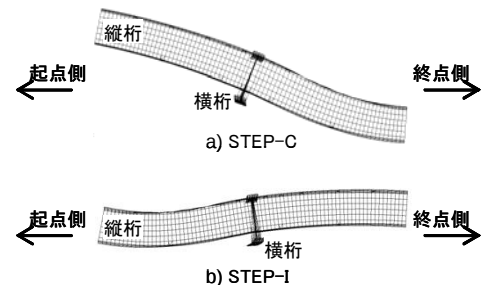
図-8 列車通過による変形挙動 (F4ST4連結部: STEP-C,I)

図-8 に、図-4 に示す STEP-C,I の車軸位置における F4ST4 連結部の変形状態を示す。STEP-C と STEP-I は ST4 終点側の垂直補剛材上端の応力がそれぞれ最小値と最大値付近の車軸位置である。また、縦桁横桁連結部の縦桁下フランジと横桁下フランジの距離差 (以下、距離差  $\Delta AB$  という。(図-9)) を図-10 に示す。ここでは、縦桁横桁連結部の変形量を表す指標として、距離差  $\Delta AB$  を用いる。ST4 終点側では、STEP-C では縦桁がたわむことで横桁下フランジとの距離差  $\Delta AB$  が小さくなっており、STEP-I では縦桁が横桁との連結部と比べて相対的に持ち上がることで距離差  $\Delta AB$  が大きくなっている。このことから、列車通過に伴い生じる縦桁横桁の変形挙動による距離差  $\Delta AB$  が主たる原因で、連結部の補剛材上端部に高い応力が生じていると考えられる。

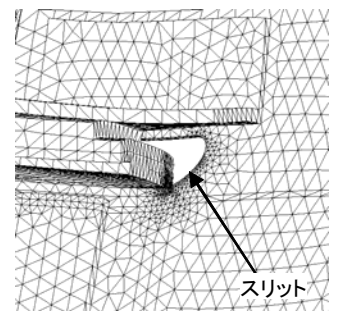
図-11 スリットの変形 (ST4主構側: STEP-F)

図-11 は、図-4 に示す STEP-F の車輪位置でのスリットの変形図である。ST4 の主構側スリットでは、縦桁受台が横桁のスリットを下へ引っ張るような変形が生じている。このことから、横桁のたわみに対して縦桁下フランジのモーメントプレートおよび受台が拘束することで、スリットのまわし溶接部止端部近傍に高い応力が発生していると考えられる。
