# 斜角を有する開床式鋼下路鉄道橋端横桁ニーブレースの疲労変状原因と対策

東日本旅客鉄道（株） 正会員 ○山口 慎  
 東日本旅客鉄道（株） 正会員 国分宏樹  
 （財）鉄道総合技術研究所 正会員 小林裕介

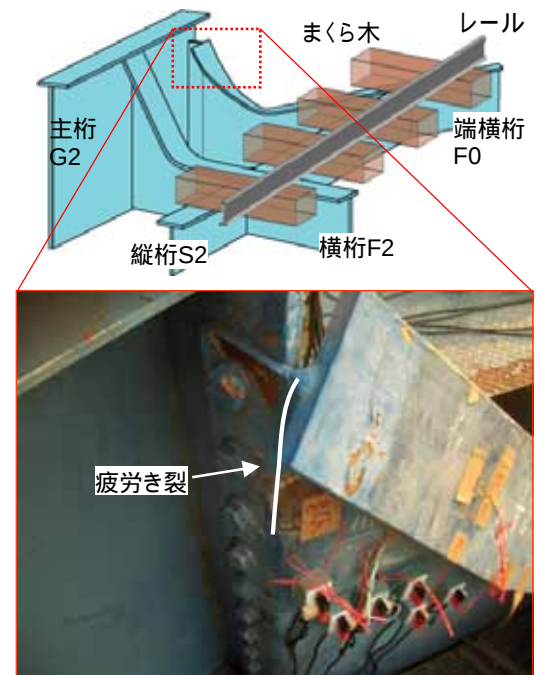
図 2 発生した疲労き裂

疲労き裂は，端横桁 F0 と主桁 G2 の上記ニーブレース角部上端から鉛直方向に発生していた．当該箇所は過去にも疲労き裂が発生し，ストップホールを施工後にガウジングと溶接にて補修を行っているが，溶接箇所から再び疲労き裂が発生している．このことから，何らかの原因でニーブレース角部の発生応力が増大したことにより疲労き裂が発生したと考えられる．

なお，端横桁は斜角に配置されているため支間が長く，端横桁のみ支間中央に支承が設けられているが，疲労き裂の調査時に，この支承の沓座モルタルの破損を確認した．

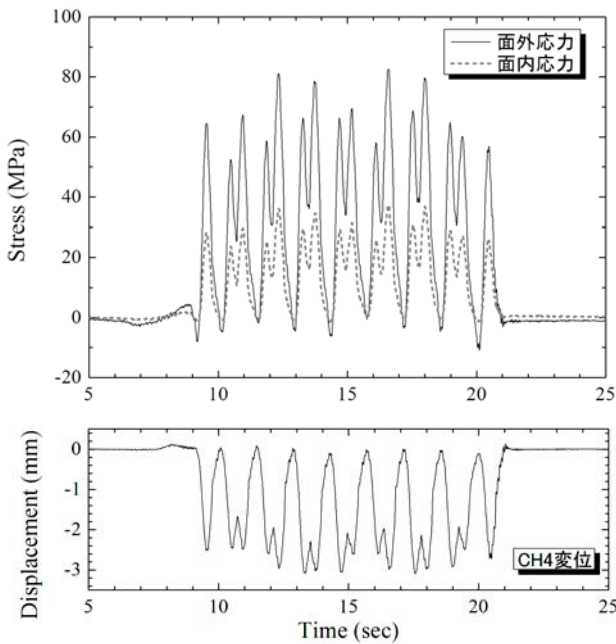
図4 補修前の応力・変位測定結果

当該線区の営業列車(8両)が通過した際の、き裂先端付近において単軸ゲージによって測定したニープレスの面外・面内応力と、中間支承位置での鉛直変位(CH4)の測定結果を図4に示す。応力と変位が小刻みに発生しているが、これらは車両の各台車が端横桁付近を通過した時である。測定結果より、き裂先端付近ではき裂と直角方向の面外応力が卓越しており、最大で80MPa程度の大きな応力が発生している。また、中間支承位置では端横桁が最大で3mm程度沈下している。このことから、図5に示すように、端横桁中間支承が沓座モルタル破損によって機能しておらず、端横桁の大きなたわみに伴いニープレスが過大に引張を受けており、その結果、主桁との連結部におけるニープレス角部が開かれるような挙動をしたために、角部に大きな面外応力が発生し疲労き裂が発生したものと考えられる。

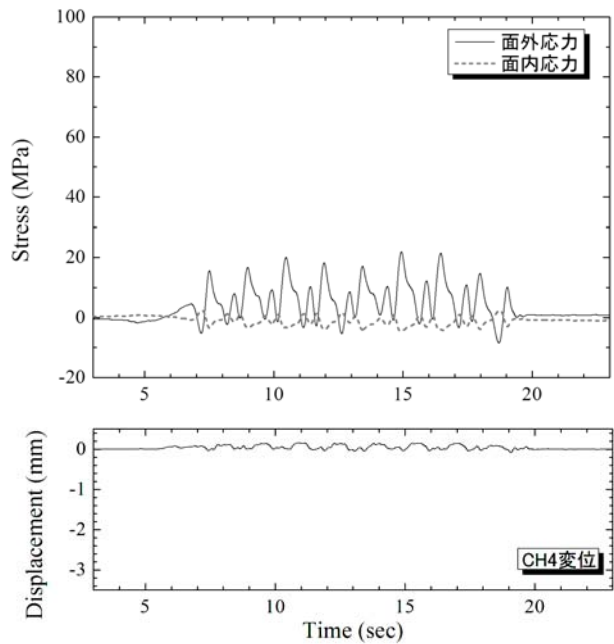
図6 補修後の応力・変位測定結果

当該疲労き裂が、端横桁中間支承の沓座モルタル破損に起因していたことが明らかとなったため、沓座を補修し端横桁のたわみを抑制した。補修後に実施した応力・変位測定の結果を図6に示す。なお、測定した列車は、図4で示した測定時と同じタイプの列車である。結果から、沓座を補修したことにより端横桁のたわみが殆ど発生しておらず、これによりニープレス角部の面外応力が大きく低減したことが分かる。以上のことから、端横桁のたわみがニープレス角部の開かれるような挙動の主因子であり、本補修に効果があったと言える。ただし、今後同様の供用期間を経ると再度沓座が破損することが懸念されるため、端横桁に列車荷重が伝わってくる縦桁位置(縦桁S1, S2と端横桁の連結部)の下部に新たな支承を設け、より効果的に端横桁のたわみを抑制していくことを考えている。
