## 無線 LAN 加速度計を用いた既設ゲルバートラス橋のモニタリング

長岡技術科学大学 学生会員 ○田澤雅人

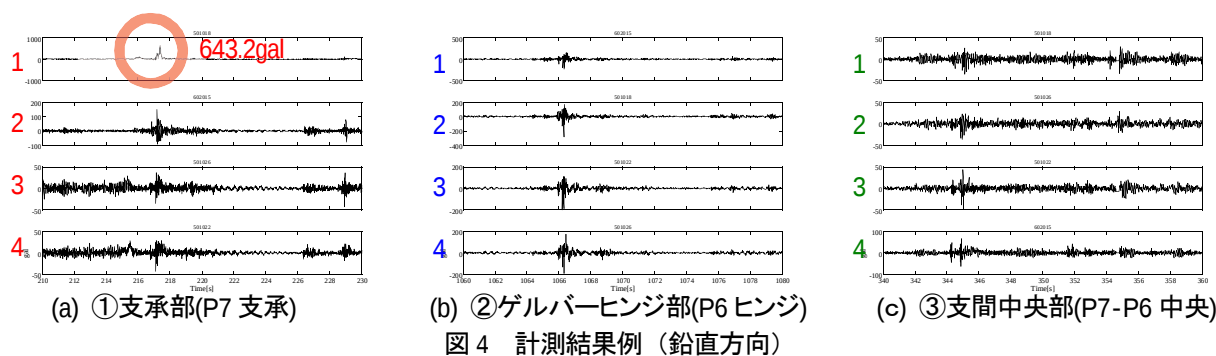
図4 計測結果例(鉛直方向)

縦桁各計測点で計測された鉛直方向の時刻歴波形を図 4 に示す。ゲルバーヒンジ部と支間中央部では、減衰波形が現れている。しかし、支承部では減衰波形は現れず、片方にのみ振れている特徴的な波形(以後、片振れ)が現れた。鉛直方向においては減衰波形の最大値が 378.9gal(P6 ゲルバーヒンジ部)であるのに対し、片振れは 1058gal(P8 支承)であった。片振れは、縦桁では支承部に、下弦材では支承部とゲルバーヒンジ部に頻繁に現れた。

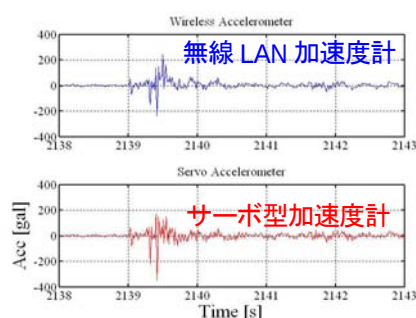
図6 時刻歴波形の比較

片振れの原因としては、1)無線 LAN 加速度計の故障、2)無線 LAN 加速度計の仕様上の特性、3)セッティング方法による影響、という 3 点が考えられる。それらを検証するために、まず衝撃的な力が作用するときの無線 LAN 加速度計の応答を確認する屋内実験を行った。テーブルの上に無線 LAN 加速計を置き、ハンマーでテーブルに打撃を加えることにより衝撃的な力を再現した。その結果、衝撃加振時に片振れが現れることが確認された(図 5)。次に、長生橋の垂直材にサーボ型加速度計と無線 LAN 加速度計を取り付けて常時微動および車両通行時の振動を計測した。図 6 に、同時刻でのそれぞれの時刻歴波形を示す。車両通行後、片振れが無線 LAN 加速度計とサーボ型加速度計の時刻歴波形に確認された。この片振れが現れるのは車両通行時であり、伸縮部を車両が通行したときに発生する衝撃が原因ではないかと考えられる。サーボ型加速度計と比べ、無線 LAN 加速度計において片振れが明確に現れる原因としては、無線 LAN 加速度計が静電容量型であり、衝撃が加わった後、静電容量が一定になるまでに要する時間が長いためである。

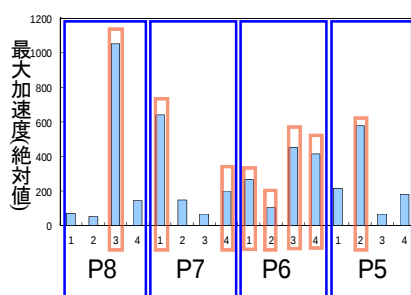
図7 支承部の縦桁における最大加速度応答(赤枠は片振れ)

以上の検討をふまえ、縦桁における支承各位置での絶対加速度応答の最大値を図7に示す。ここで、赤枠は片振れを示す。片振れにおいては振幅の大きさは不明な点が残るものの衝撃が加わっていることがわかる。また、P6 支承のように片振れが発生しやすい箇所があることも確認された。実際、P6 支承付近には段差の大きな伸縮継目があり(図8)、P6 支承では伸縮継目の段差に基づく衝撃的な力が作用していると言える。

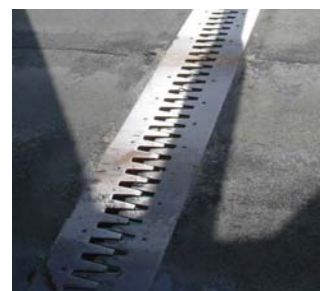
図8 P6 付近の伸縮継目の段差(図3④)

既設鋼道路橋のモニタリングを目的に、無線 LAN 加速度計を用いた振動計測を実施した。無線 LAN 加速度計の時刻歴波形に片振れが確認されたため屋内実験を行い、片振れが衝撃によるものであることを確認した。また、伸縮継目の段差により片振れが発生しやすい箇所があることがわかった。今後は、衝撃的な力が橋梁に及ぼす影響を検討するために発生原因を詳細計測により検討する。また、頻繁に片振れが発生していた支承部に衝撃が与える影響についても応力測定と数値計算などにより検討する必要がある。
