## 鋼橋の疲労損傷に対する大規模工事概要

首都高速道路株式会社  
同 上

### 1. はじめに

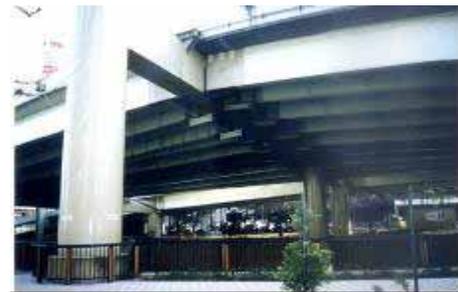
写真-1 施工前

昭和38年に建造され、単純合成鉄桁でスパンは約30mである。桁下空間の景観に配慮し、外桁は端横桁を介して、横梁から張り出した箱形のブラケットで支持されている。また、中桁は桁端部に切欠きを設けた位置に、横梁から張り出した箱形のブラケットで支持されている。つまり、橋脚横梁を隠すという特徴を持った構造となっている。(写真-1)

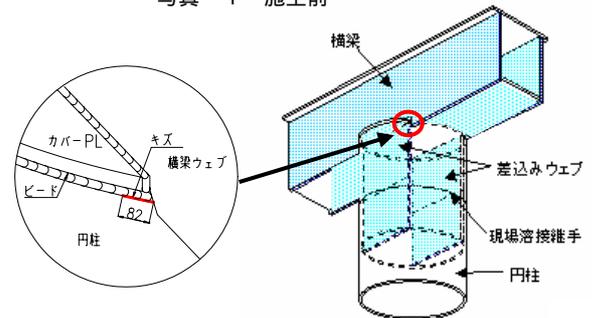
図-1 差し込みウェブ

本橋脚の隅角部は、円柱橋脚に横梁ウェブが差し込まれた「差し込みウェブ」構造となっている。円柱と横梁ウェブの交差部近傍の溶接部にき裂が集中して発生した。(図-1)

- a) 桁端切欠き部は、き裂発生部位を切断撤去し、等桁高断面に変更
- b) 支承はレベル2地震対応のBP-B支承に取替
- c) 増設した横梁と既設の横梁を一体化することにより、き裂の発生した隅角部の応力を低減
- d) 端横桁の移設によるメンテナンス空間の確保

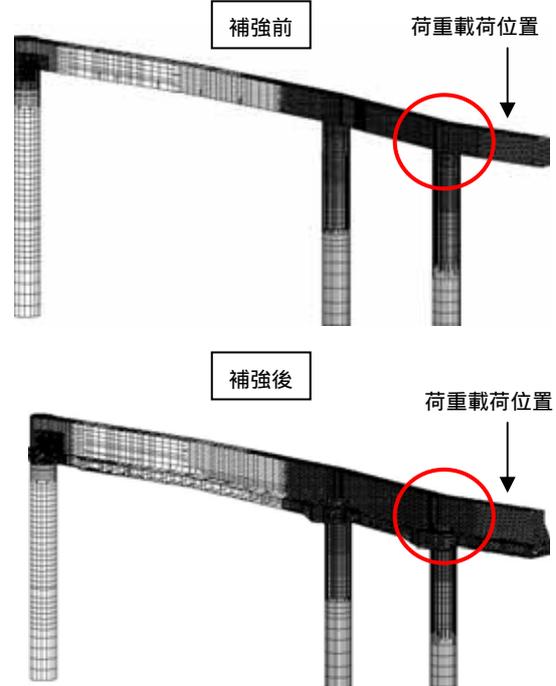
図-4 FEM 解析モデル図

応力測定と FEM 解析を行い、橋脚隅角部の補強効果を検証した。補強前後のモデルを図-4に示す。荷重は、25 t 荷重車 2 台静止の状態を再現して載荷した。

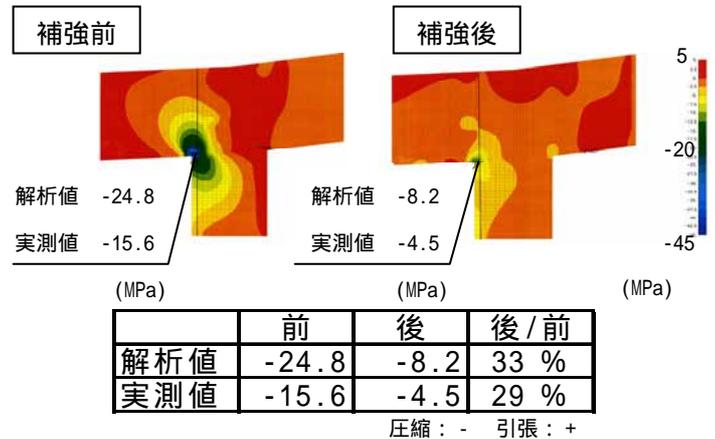
図-5 解析と実測結果

補強前後で隅角部に発生する応力を比較すると、解析値と実測値ともに、補強後の応力は補強前の応力の30%ほどであった。(図-5)
