既設橋梁の性能評価のための応力モニタリング

1. はじめに

2. 対象橋梁の概要と測定概要

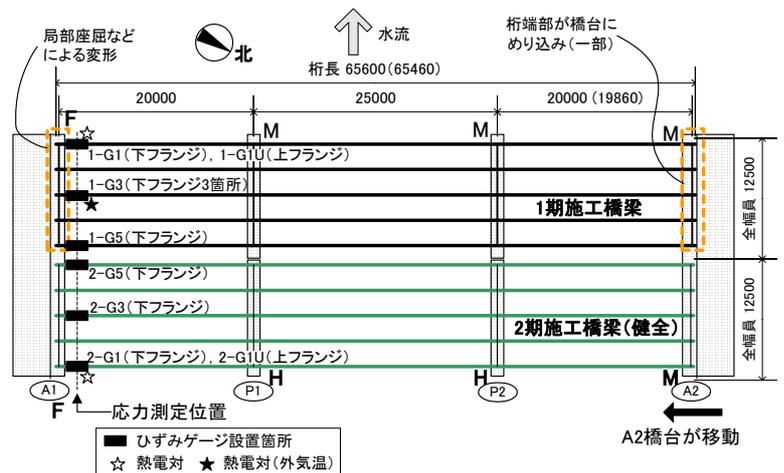
図1 対象橋梁の概要と測定位置

対象橋梁は鋼3径間連続合成桁橋(鋼桁高1000mm~1500mm)で、1980年に1期橋梁が、1986年に2期橋梁が施工された。橋梁の概要を図1に示す。2期橋梁は、地盤変動によりA2橋台が河川中央側に移動していることが施工前に確認されたため、1期橋梁よりも桁長を140mm短くするとともに支承条件を変更するなどの対策が施されている。よって架設後約20年経過した現在、2期橋梁は健全を保っているが、1期橋梁は桁端のA2橋台側へのめり込み、主桁下フランジの局部座屈、支承の損傷などの変状が確認されている。また1期橋梁は橋軸方向に拘束され、温度変化による軸方向応力の発生が懸念されたため、急遽、応力測定を実施した。

1期・2期橋梁それぞれの主桁にひずみゲージを取り付け、主桁の橋軸方向応力を4回/年(7月~2月)モニタリングすることによって、温度変化による応力状態を把握する。図1には測定位置も示している。測定位置は1期・2期橋梁のG3、G5桁の下フランジとG1桁の上・下フランジとする。下フランジはウェブ直下にひずみゲージを設置するが、フランジで応力の分布が均一であるかどうか確認するために、1-G3桁の下フランジには3箇所取り付ける。ここで1-G3の「1-」は1期橋梁を示す。熱電対は1-G1、2-G1に設置して測定位置の桁の温度を、1-G3付近にて外気温を測定する。また、ダミーゲージを設置して温度変化によって発生するひずみゲージの誤差を除去する(アクティブ・ダミー法)。7月に各桁の下フランジにゲージを設置し、9月に1-G1と2-G1の上フランジのゲージを設置した。よって9月を初期値として応力を整理する。

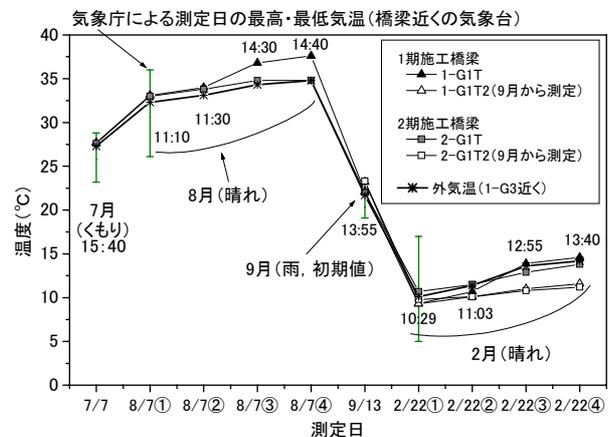
図2 測定日の温度変化

図2に4回の測定日ごとの温度変化と、対象橋梁近くの気象台における当日の最高・最低気温を示す。それぞれの温度は気象台の1日の温度変化内にはほぼ収まっている。応力の初期値とする9月の温度は22~23℃であり、これは設計基準温度20℃²⁾にほぼ等しい。また測定日の中で最高気温の8月と最低気温である2月の温度差は約25℃であることがわかる。

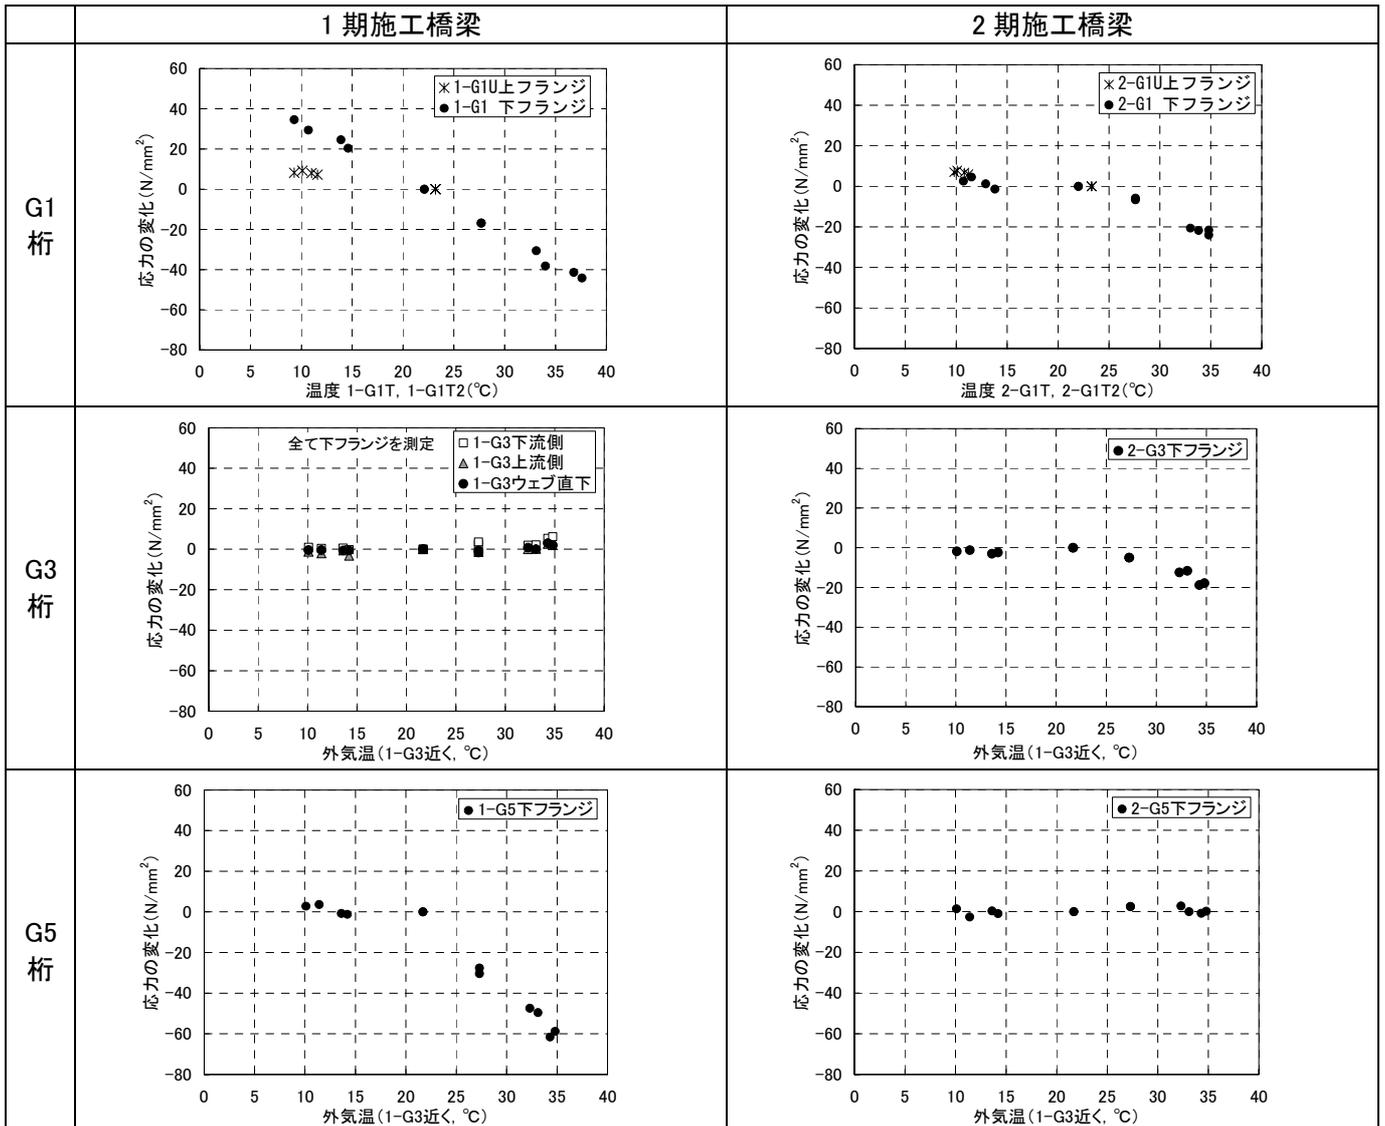
図3 応力と温度の関係

各測定点の応力と温度の関係をまとめたものを図3に示す。図3より、2期橋梁は温度による応力の変化が小さく、1期橋梁と比較して拘束の度合いは小さいと言える。ただし2-G5桁の応力変動はほぼゼロであるが、2-G1、2-G3桁には約20N/mm²の応力変動が発生している。

1-G1桁の下フランジは、温度変化による応力変動が特に大

きい。温度変化に伴って応力が線形的に変化し、温度が高い場合に圧縮側、温度が低い場合に引張側へ応力が変化していることから、桁が拘束されている状態が想像される。また、上フランジの応力変動幅は約 20N/mm^2 、下フランジで約 80N/mm^2 であり、上下フランジで応力が異なることから、温度変化による変形に伴って桁には曲げ変形が生じているものと推察される。また、道路橋示方書²⁾によると設計に用いる温度変化の範囲は $-10^\circ\text{C}\sim 50^\circ\text{C}$ と設定されている。実際にこの温度変化 $\Delta t=60^\circ\text{C}$ が生じる場合には、1-G1の下フランジに 169N/mm^2 の応力変動が発生する可能性が測定結果から推定される。1-G3桁は温度による応力の変化が2期橋梁とほぼ同じレベルであり、小さい。これは、固定支承の損傷により桁が自由に伸縮可能となっていることや、座屈した箇所では応力が吸収されているなどの原因が考えられる。1-G5桁では温度が高くなると圧縮側に応力が変化するが、温度が低くなる場合には応力が変化しないため、伸びる方向には拘束されているが、縮む方向には拘束が無い状態にあることが推定される。
