鉄道下路トラス橋縦桁補修方法の対策効果に関する一考察

JR西日本(株) 正会員 ○近藤拓也 JR西日本(株) 正会員 中山太士 (株) BMC 正会員 丹羽雄一郎 (株) BMC フェロー 小芝明弘

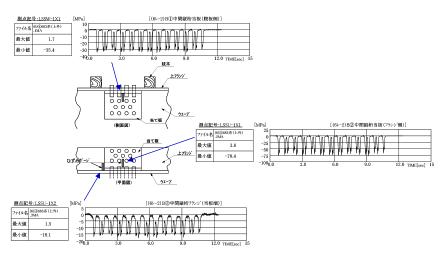
図-2 ひずみゲージ貼り付け位置(当て板補修)

(き裂部分への当て板補修+高力ボルト補修)工法の補修評価方法は、当て板部分と当て板がない部分への荷重分担割合をひずみゲージにより測定することにより評価する。ひずみゲージ貼り付け位置及び列車通過時の応力波形を図-2に示す。

当て板への作用圧縮応力は 35Mpa、当て板近傍ウェブへの作用

圧縮応力は 18MPa であり、当て板への応力分担は 2 倍程度行われており、補修方法として有益な方法であるといえる。しかし、当て板の折り曲げ方法については、折り曲げ鋼板を用いた場合、JSSCの継手等級 20 では B 等級になるのに対し、鋼板を溶接で接合したものについては E 等級となり、鋼板そのもののき裂発生が問題となるため、本工法の現地施工については、施工性との兼ね合いが必要となる。
