## 鋼箱桁内における結露状態と腐食環境調査

名古屋工業大学 正会員 ○永田 和寿 アイシーエンジニアリング 田中 忍  
 名古屋工業大学 牧 耕司 名古屋工業大学 フェロー 小畑 誠  
 名古屋工業大学 フェロー 後藤 芳顕

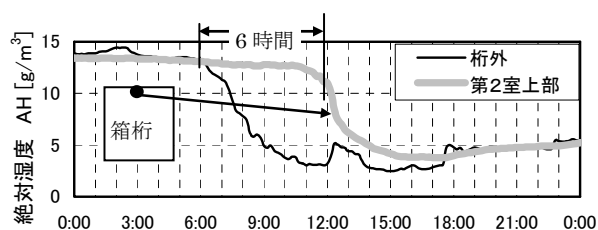
図4 絶対湿度の時刻歴変化 (2006年11月7日)

マンホール開放時には第2室の降雨後の湿度は桁外に追従して変化しており、マンホール閉鎖時には1時間程度のタイムラグはあるが、追従して変化していた。ただし、2006年11月7日(図4)のように、希に降雨後の桁内の湿度低下が桁外に比べて著しく遅れることがあった。また、マンホールから遠い第4室では、湿度の変化が第2室より遅れており、湿度がひとたび高くなると下がりにくい傾向があった。

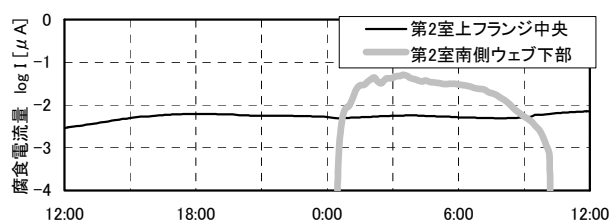
図5 腐食電流量 (2006年12月12日～13日)

桁内の腐食電流量は桁外に比べて小さかった。桁内の上フランジ中央の腐食電流量は桁内の他のセンサ設置箇所に比べ比較的大きいが、夜間から早朝には図5のように桁内下部のセンサの反応が大きくなるがあった。降雨時には桁内で  $0.01 \mu A$  を越えることがあり、結露状態であったと判断できるが、降雨時以外で  $0.01 \mu A$  を越えることはほとんどなく、乾燥状態だと判断できる。降雨時以外には桁内の腐食環境は良好であった。

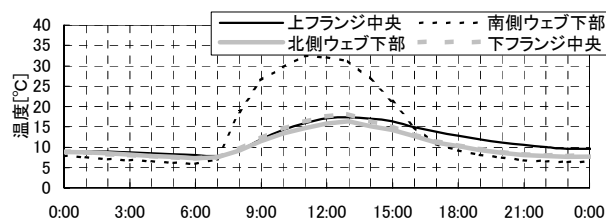
図6 晴れの日温度分布 (2006年12月10日)

3断面(第2室2断面, 第3室1断面)を測定したが、断面による温度差はほとんどなかった。晴れた日と雨の日の早朝と日中の図2中の断面②での桁の温度の時刻歴変化をそれぞれ図6, 図7に示す。南側ウェブは日射があたるため、温度が非常に高くなることが

わかる。雨や曇りの日の日中は晴れの日ほどは温度の差はないが、南側ウェブの温度がやや高めであった。温度天候に関わらず、夜間から早朝は桁の下部より上部の温度が高かった。上フランジは熱容量の大きい床板に接しているため、温度が下がり難いと思われる。下フランジや南側ウェブ下部は温度が下がりやすく、特に晴れた日の夜間の温度低下が大きかった。

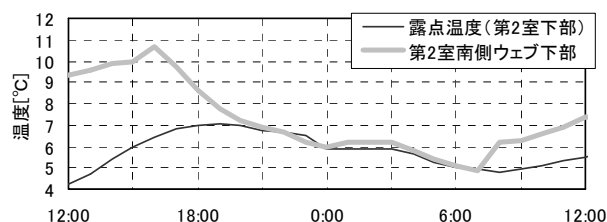
図8 桁温度と露点温度 (2006年12月13日)

上フランジの腐食の進行は桁内の他の部位に比べ速い傾向があるが、夜間には下フランジやウェブの腐食の進行も上フランジと同程度になる。特に、日中に降雨があり、その後、夜間晴れた日などに下部の腐食速度が大きくなる。顕著な例として図5があげられる。この時の南側ウェブ下部の温度と桁内下部の空気の露天温度を図8に示す。夜間から早朝の時間帯に桁の下部の温度が露点温度を下回っており、結露が発生していたと考えられる。またACMセンサの反応も  $0.01 \mu A$  を越えており、結露状態であったと判断できる。このように桁の下部では、夜間の温度低下により、結露が発生し、日中より腐食が進行しやすい環境になることがわかった。
