鋼鉄道橋の塗膜調査と劣化要因分析

鉄道総研 正会員 田中 誠

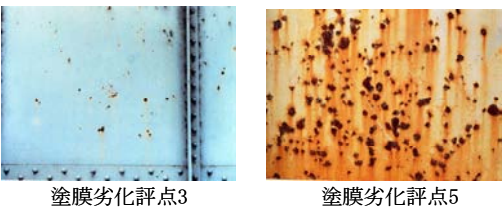
図2 塗膜劣化見本写真<sup>1)</sup>

見本写真を1m四方の塗膜変状状況と見立てて、観察個所の変状程度と比較し評価する。

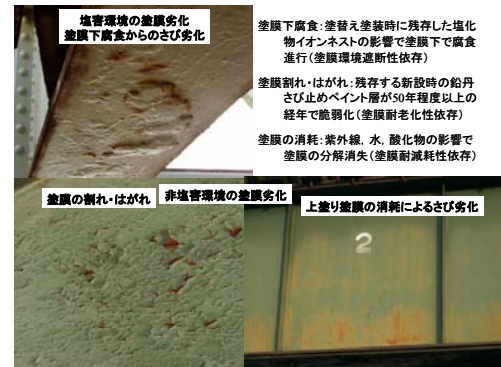
図 5 塗膜劣化の分類と関連する塗膜性能

架設後 36～64 年の橋りょうでは評点 4 以上の“塗膜割れ・はがれ”（図 5 左下に極端な例）が約 30% に至り、架設後 65 年以上では 50% 以上と、橋りょうの経年と共に増加している。詳細に観察すると、“塗膜割れ・はがれ”は、旧塗膜が厚く堆積している個所で発生しており、過去の塗替え塗装で旧塗膜をはく離した個所では観察されていない。

した塗膜では、図 4 に示すように、架設環境で著しく異なる傾向が認められた。離岸距離 2km 未満で海との間に障害物のない橋りょうでは、前回塗替え塗装時に腐食していた個所と同一個所で、塗膜下腐食進行<sup>3)</sup>（図 5 左上写真）による変状が早期に発生している。

一方、離岸距離 2km 以上や離岸距離 2km 未満でも海までの間に障害物のある場合は、塗替え塗装が必要な状況までの塗膜劣化に 15 年以上要し、その劣化形態は図 5 右下に示す塗膜の消耗による全面腐食や塗膜欠陥部からの点さび発生であった。

調査結果から、塗膜劣化は、①塩害環境での前回腐食個所での塗膜下腐食、②非塩害環境での旧塗膜の老化と塗り重ねによる過大膜厚からの塗膜割れ・はがれ、③上塗り塗膜からの塗膜消失で薄膜化した個所や塗膜微小欠陥部からの点さび発生の 3 種の現象に分類された。

これらの劣化現象に寄与する塗膜性能としては、①に対しては塗膜を拡散・浸透する水・酸素（腐食反応を維持する成分）の遮断性能<sup>3)</sup>が、②に対しては塗膜を拡散・浸透した酸素・水分による樹脂成分の耐化学反応性（耐老化性）が、③に対しては紫外線、水、酸化物による塗膜表面樹脂の分解・消耗に対する抵抗性（耐減耗性）が挙げられる。
