## 国道8号弁天大橋の電気防食工法継続調査

北陸地方整備局 高田河川国道事務所

ここでは、17径間の第8径間に着目し1996年に実施された電気防食工法の継続調査結果、および現地調査結果をもとに補修工法の有効性を検証した内容を報告する。

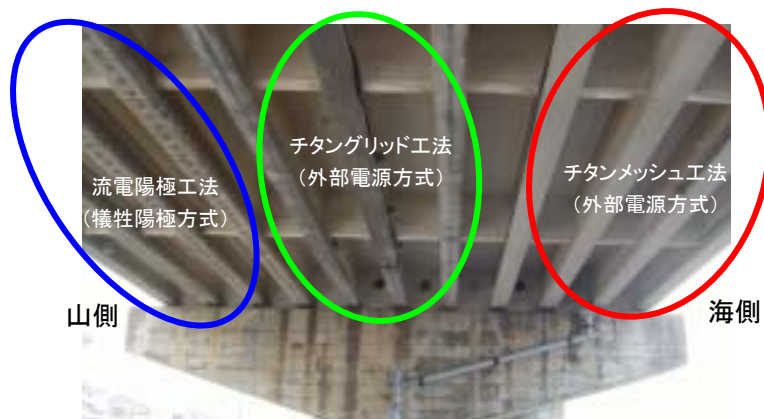
写真2 適用された電気防食工法と対象桁(第8径間)

| | | 電気防食方式 | | |
|---|---|---|---|---|
| 外観<br>目視調査 | 17年度<br>(17.12.14) | 大きな変化はなく、オーバーレイ材に一部ひび割れが認められる | 大きな変化はなく、オーバーレイ材に一部ひび割れが認められる | 大きな変化はなく、オーバーレイ材に一部浮きが認められる |
| | 18年度<br>(18.12.9) | 大きな変化はなく、オーバーレイ材に一部ひび割れが認められる | 大きな変化はなく、オーバーレイ材に一部ひび割れが認められる | 大きな変化はなく、オーバーレイ材に一部浮きが認められる |

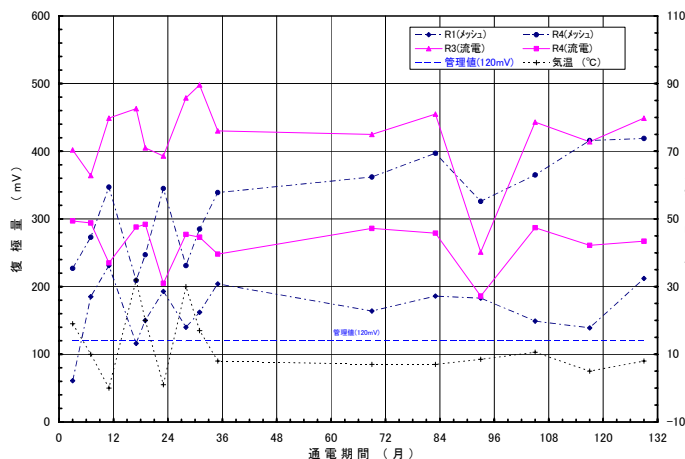
図2 復極量の推移(チタンメッシュ・流電陽極)

| | | 電気防食方式 | | |
|---|---|---|---|---|
| 復極量<br>調査 | 17年度<br>(17.12.14) | 全ての回路で防食基準を満足し、概ね安定して推移している | 全体的に低下傾向、1回路で復極量が115mVで基準値120mVを下回るが、100mV以上は確保されており、適正な防食効果が得られている | 2003年に全ての回路で低下したが、それ以後低下前の水準に回復し、概ね安定して推移している |
| | 18年度<br>(18.12.9) | 全ての回路で防食基準を満足し、概ね安定して推移している | -全体的に低下傾向、4回路中2回路で復極量が113mVと82mVで基準値120mVを下回る<br>-現状で防食効果は得られているが、今後も継続調査を実施し低下傾向が続く場合、適切に評価する必要がある | 低下前の水準に回復し、概ね安定して推移している |

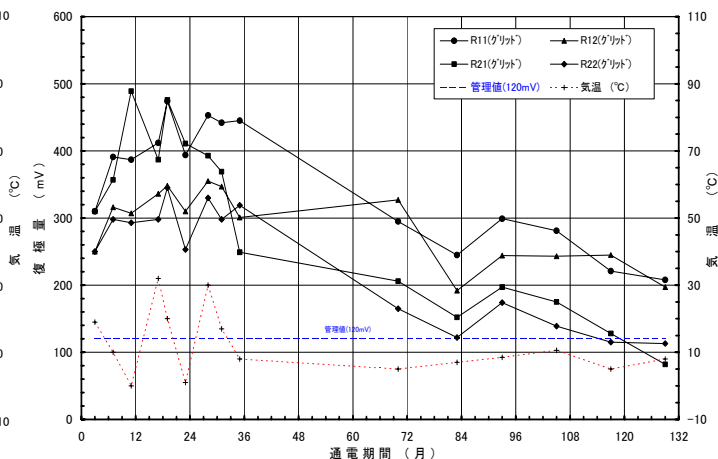
図3 復極量の推移(チタングリッド)

- 平成8年から11年間にわたる長期モニタリング結果から、外観に大きな変化は見られず、適用された全ての電気防食3工法で所定の防食効果が得られている。今後も継続したモニタリングにより、適正な防食水準の維持、防食効果を確認していく予定である。
- チタングリッド工法については、施工3年後より復極量が低下傾向にあるが、その原因は現在不明である。今後も継続調査によりその原因を解明していく予定である。
- 配電設備などに経年劣化は認められなかった。電気防食は防食電流を常に供給することで防食効果を得ることから、遠隔監視システムを含む設備の適切な維持管理が重要である。
