## 2007 年能登半島地震における液状化被害

清水建設（株）技術研究所 正会員 ○田地 陽一  
同 正会員 杉山 博一

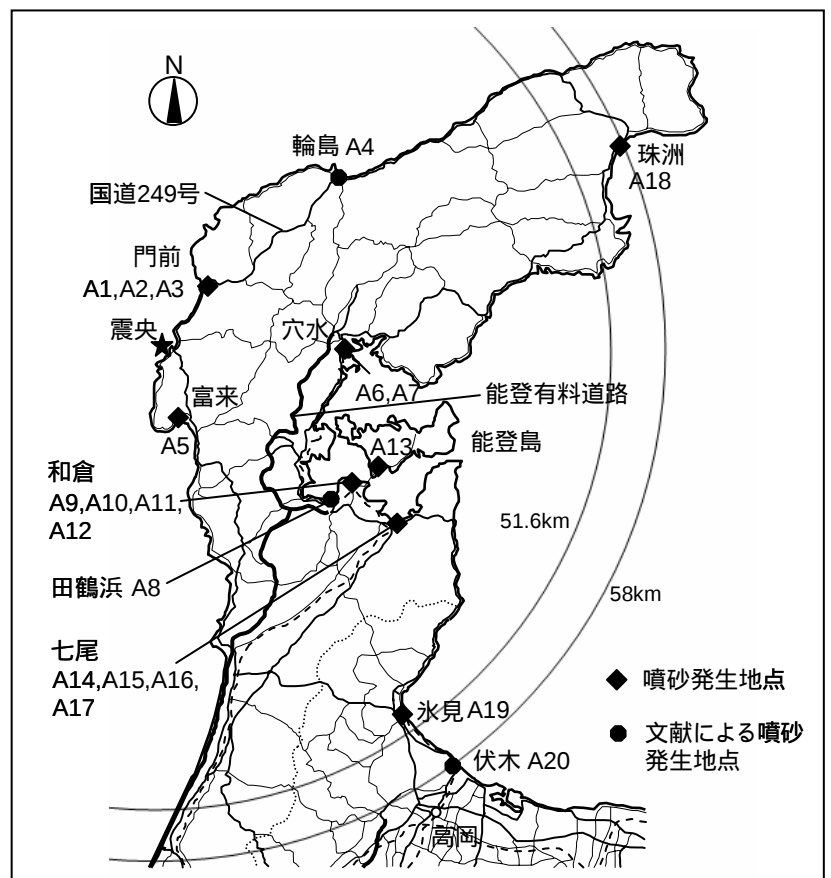
図-1 液状化発生地点

図-1 は、現地調査により噴砂や亀裂、沈下により液状化の発生を確認した地点を示したものである。同図には、土木学会・地盤工学会調査団の調査結果<sup>3)</sup>も併記している(図中・印)。表-1 は、液状化発生地点の被害状況を示したものである。震央から半径 58km 内にある輪島市門前町(A1~A3)、輪島(A4)、志賀町(A5)、穴水町(A6,A7)、田鶴浜(A8)、和倉(A9~A12)、能登島(A13)、七尾(A14~A17)、珠洲市(A18)、富山県氷見市(A19)、富山県高岡市伏木(A20)などで液状化が発生した。Kuribayashi and Tatsuoka<sup>4)</sup>の液状化限界震央距離  $R$  ( $\log R=0.77M-3.6$ ) が 51.6km であるので、おおむね過去の経験的な範囲で液状化が発生したといえる。液状化が発生した地盤は、過去の地震と同様、埋立て造成地、海岸の埋立て地や下水道の埋戻し部分などの人工的に手を加えた場所、河川下流の沖積低地が主である。調査した範囲では、建物周辺地盤が液状化し沈下する被害は見られたが、液状化により建物に構造的な被害が生じた事例はほとんどない。港湾・漁港でも、液状化により被害を受けたが、エプロンや背後地盤の沈下、亀裂などが主であり、港湾・漁港の機能を喪失させるような被害は生じていない。
