## 能登半島地震で発生した道路崩壊に関する一考察（能登有料道路の事例）

2007年3月25日に発生した石川県能登半島地震では、震源に近い輪島市門前町を中心に多くの被害が発生した。能登半島北部は地すべり地帯であるものの、今回の地震で大規模な地すべりは発生しておらず、斜面表層の崩壊や岩塊の崩落が能登半島北部～北西部を中心に発生している。道路では、斜面崩壊や盛土崩壊に伴う通行止めが各所で発生した。このうち、穴水町から七尾市北部に至る能登有料道路では、比較的震源から遠い、能登半島の東部を通るにもかかわらず、盛土区間で崩壊が多発した。これらの道路崩壊は、盛土のみではなく、その下位の堆積層（崖錐堆積層）の崩壊により引き起こされたと推定される箇所もある。その一例をここに報告する。

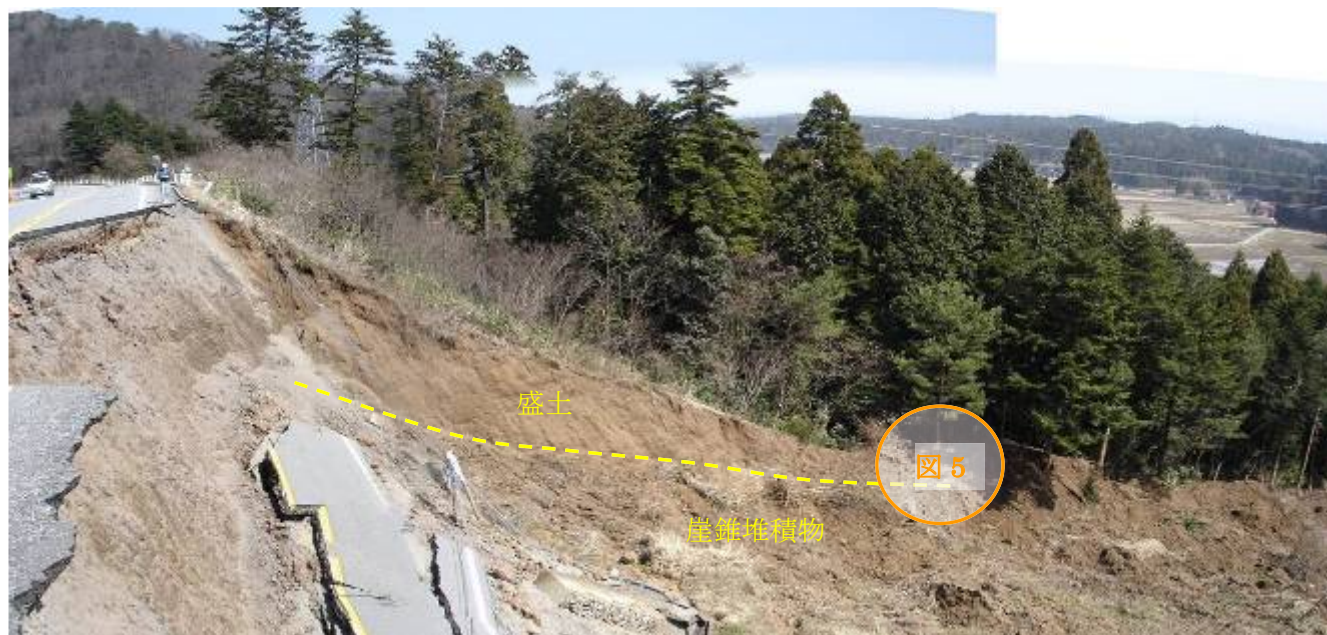
ここでは、七尾市中島町豊田地区を例とする。本地点は、七尾市北西部にあり、下り車線を残して幅約45m、高さ約40mにわたって崩壊した箇所である。1975年の空中写真（図3）を見ると、当時、盛土部分を建設中であることがわかる。崩壊現場の下方は、水田等が広がる低地となり、その境界付近まで崖錐堆積層が分布している。一方、崩壊した盛土の横断面（図4）から、盛土の厚さは10m程度である。崩壊現場の側方崖では、盛土の下位に崖錐堆積層が確認され、そのまま頂部につながることから、崖錐堆積層の崩壊に巻き込まれて、その上位も崩れ落ちたと考えられる。

図4 崩壊断面 崩壊現場西側より撮影 (植生の違いにより、堆積物の分布が推定される)

ここで取り上げた箇所では、盛土だけではなく、その下位の崖錐堆積層も崩壊していることが確認されたが、同様の条件は他の崩壊箇所でも指摘できる可能性がある。今回の調査より、耐震性の観点からは、盛土のみではなく、その下位の堆積層をも充分考慮した調査設計をする必要があると言える。

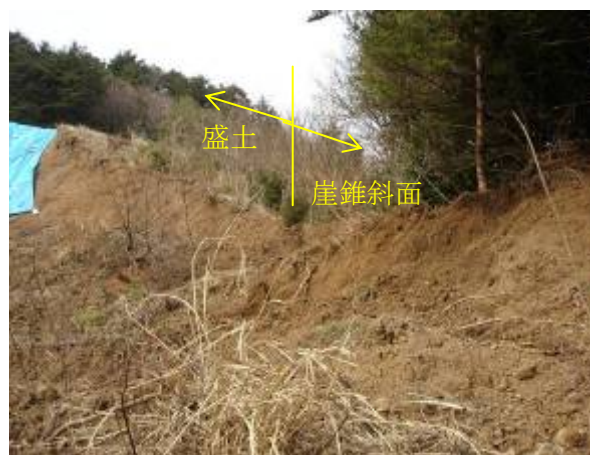
図6 崖錐と盛土の境界部
