## 鐘楼の挙動調査による 2007 年能登半島地震における 輪島市門前町地域の強震方向の推定

飛島建設（土木学会技術推進機構）

正会員 ○池田 隆明

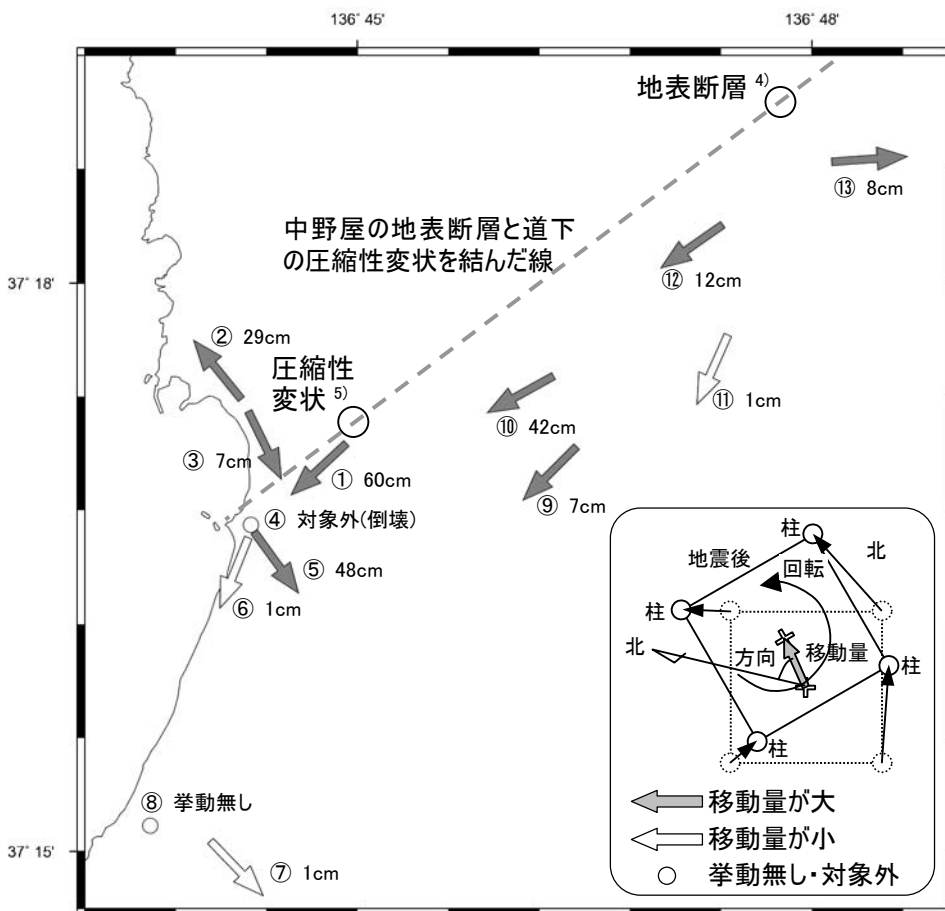
図-2 鐘樓の調査地点および鐘樓の移動方向・移動量

図-2 および表-1 に調査結果を示す。鐘楼の柱の移動量から、鐘楼中心の移動方向と移動量および回転方向を算出した(図-2)。方向(方位角)は磁石で測定したため、磁北の西偏を 7 度として真北に補正した。写真-1(a)に本勝寺(①)の状況を例示する。

13 地点のうち、鐘楼に挙動が見られなかった地点は⑧の 1 箇所だけであり、その他の 12 地点については何らかの挙動が見られた。鐘楼が礎石から滑り落ちていた地点は①、②、⑤、⑩の 4 つである。これらの鐘楼の柱と礎石は“ほぞ”で結合されており、“ほぞ”が折れていないことから、地震時に鐘楼は跳躍したと推定される。④は台座が崩壊し鐘楼が台座から落下していたため検討対象外とした。⑩は鐘楼が倒壊していたが、柱の位置が計測できたため検討対象とした。

図-2 からわかるように、11 地点中 7 地点の鐘楼は、西南西－東北東方向に移動している。澤田ら<sup>7)</sup>は、一方向の振動を受ける剛体は、振動方向と直交もしくは平行する位置で回転が止まるとしている。図-3 に推定断層面<sup>8)</sup>内にある ISK006 における地震動(主要動部:加速度)の水平軌跡を示す。加速度時刻歴には鐘楼の固有周期を考慮して 0.5～4.0Hz のバンドパスフィルターを作用させた。図からわかるように、地震動の震動方向はほぼ一方向であることがわかる。そのため、当該地点の地震動は西南西－東北東方向に卓越したと推定される。この推定は、道下地区で被災した家屋の多くが西－東方向に傾いていた事や、大町ら<sup>9)</sup>が示す鐘楼の跳躍現象が発生する条件とも②の地点を除き一致している。

海岸沿いの②、③、⑤、⑦の地点の鐘楼は、西南西－東北東方向にほぼ直交した方向に移動している。⑦を除く 3 つの寺は斜面上に位置しており、境内には無数の亀裂があり地盤が変状の痕跡が見られた(写真-1(b))。そのため、鐘楼の挙動の要因が地震動以外の可能性がある。今後、これらについての詳細な調査と分析を行う予定である。
