## パイプ式住民参加型斜面監視装置による住宅斜面のモニタリング

秋山調査設計 正会員 秋山健一郎  
 香川大学工学部 正会員 長谷川修一  
 香川大学工学部 学生会員 ○三村 享  
 (株)豊和開発 正会員 富田直人

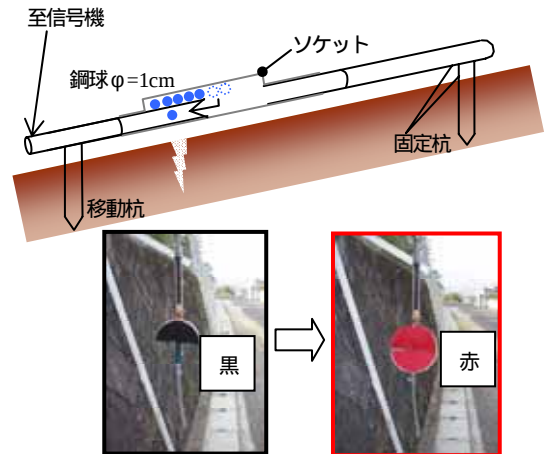
図-1 住民参加型斜面監視装置の概要

装置の概要を図-1に示す。まず、直径約2cmのポリパイプを斜面の上下に張り、所々切断し、杭を設置する。次に直径1cmの鋼球を入れたソケットをポリパイプの切断箇所に設置し、地盤が1cm変動すると同時にポリパイプも1cmズレ鋼球が1個落下するように調整する。落下した鋼球はポリパイプの末端部に取り付けられた信号機まで落下し、信号機が赤色に変わり、住民に異常を知らせる。なお、ソケットとポリパイプのズレをノギス測定することによりミリ単位で地盤の変動状況を知ることができる。

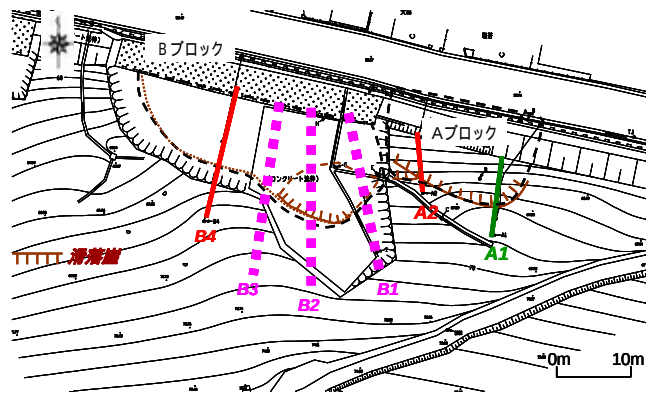
図-2 斜面装置の配置図

- (1) 現地調査によってAブロックの変動範囲を特定し、滑落崖を挟むように平成18年7月20日に装置A1を設置した。
- (2) 7月23日にBブロックの植生工に表層すべりを発見したため、急遽、7月25日に装置B1, B2, B3を設置した。その後、変動が拡大したため、装置B1, B2, B3は撤去し、その箇所には法枠が施工された。
- (3) Aブロックの西部が変動している可能性があるため、8月8日に装置A2を増設した。
- (4) Bブロックの西部がはらみだしているため、8月8日に装置B4を増設した。

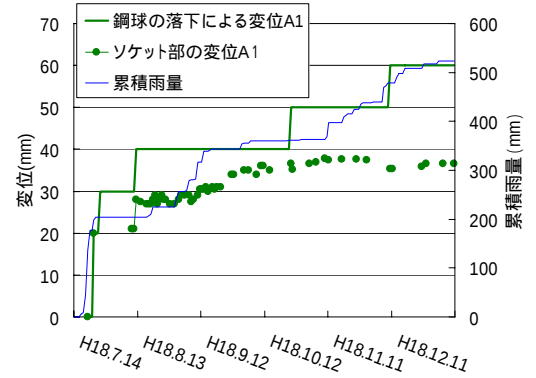
図-3 装置A1の計測結果

装置A1の計測結果を図-3に示す。設置当初は7日間で変位量20~30mmと大きく変動しており、これはまとまっ

た降雨が誘因と考えられる。10月頃を境に鋼球落下による変位量とソケット部の変位量に誤差が生じている。この原因として、本装置は簡易なつくりであるため、小動物や枝がポリパイプに接触すると、ポリパイプが一時的にずれ、鋼球が落下した可能性がある。装置A1の累積変位量は10月中旬から変化しておらず、安定傾向にある。

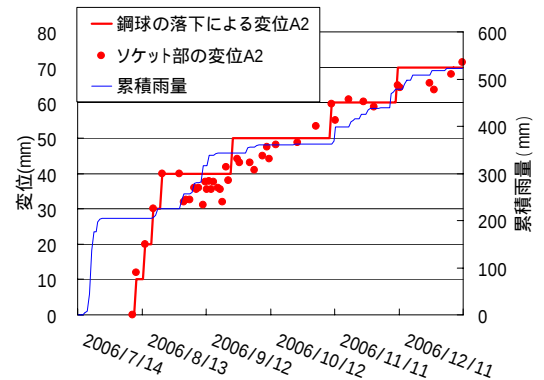
図-4 装置A2の計測結果

装置A2の計測結果を図-4に示す。変位量が雨量に追従して累積しており、設置から125日間で70mm変位している。

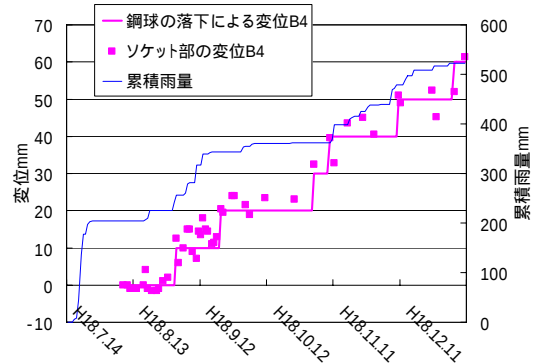
図-5 装置B4の計測結果

装置B4の計測結果を図-5に示す。変位量が雨量に追従して累積している。滑落崖は形成されていないが、斜面のはらみだしが進行している可能性が高い。

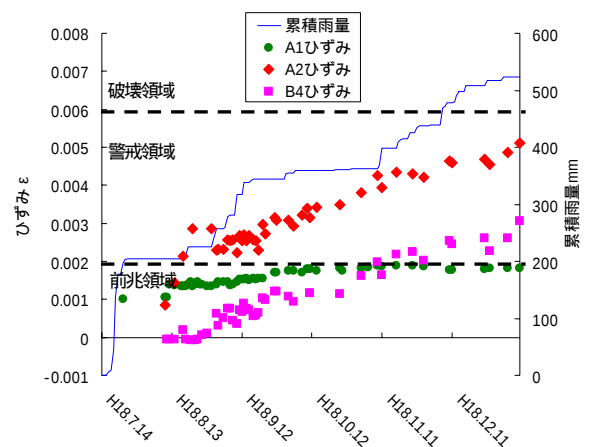
図-6 時間変位によるひずみ量

計測結果を元にひずみを算出し、ひずみの進行状況を検討した(図-6)。森脇<sup>6)</sup>のひずみ量と危険度評価によると、装置A1はひずみ量0.002と前兆領域に分類され、ひずみ量も安定しているため危険度は低い。A2はひずみ量0.005と警戒領域に分類され、なおかつ増加傾向にあるため、今後破壊領域に達する可能性がある。対策が必要と判断される。装置B4も警戒ひずみ量が0.003と警戒領域初期であるが、増加傾向が続くと破壊領域に達する可能性がある。
