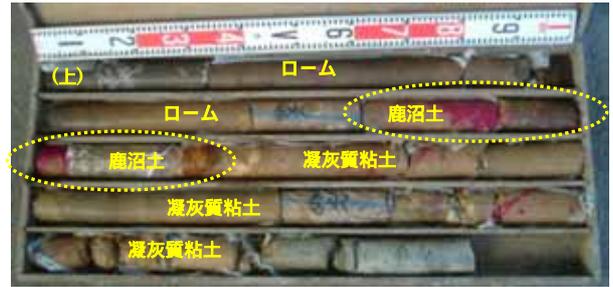
83K654m下り

写真-2 調査ボーリングのコア

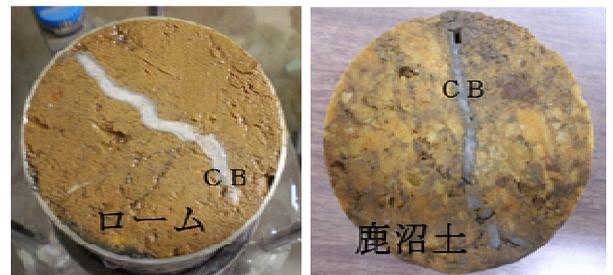
83K464.5m下り(深さ2.4m)

83K464.5m上り(深さ3.5m)

写真-3 コアに充填されたCB
