## トンネル構造と地山評価に関する一考察 ～調査編～

JR 東日本 構造技術センター 正会員 ○齋藤 貴, 清水 満, 鈴木 尊  
 JR 東日本 高崎土木技術センター 正会員 中島 仁志, 原田 悟  
 JR 東日本 高崎支社 鈴木 誠治

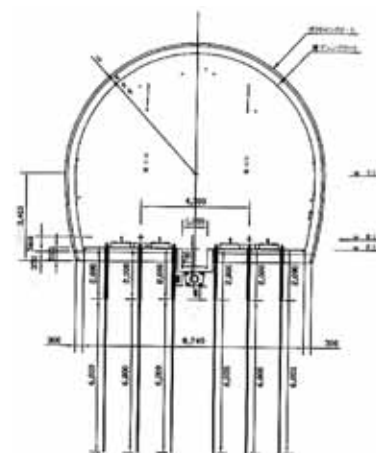
図1 路盤隆起対策断面図

北陸新幹線安中榛名・軽井沢間に位置する碓氷峠トンネルにおいて, 平成 16 年に路盤隆起が確認された. 隆起速度は最大で 3mm/年と大きく, このままでは軌道変位が進行し, 徐行を余儀なくされる状況となったため, 平成 18 年に応急対策工として下向きのロックボルト(長さ 8m, 1 断面当り 6 本, 延長方向 1.5m ピッチ)を打設した<sup>1)</sup>(図 1). 対策の結果, 急激な路盤の隆起は沈静化した, 継続的に監視を続けている状況である. ここでは, 隆起原因を推定するために実施した調査内容と, その結果を報告する.

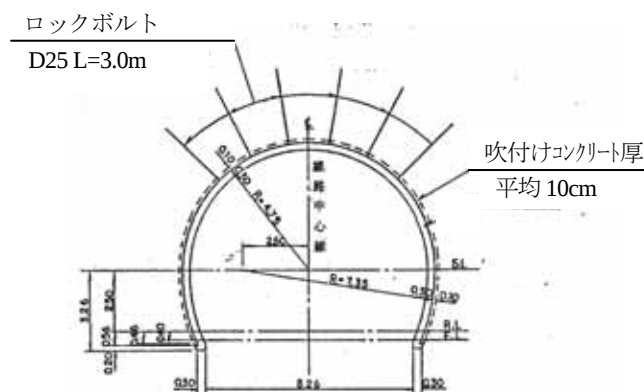
図2 碓氷峠トンネル断面図

工事誌や聞き取りによれば、当該トンネルの建設時には特筆すべき施工困難箇所はなく、掘進速度も100m/月以上を記録するなど、地質の問題は考えられなかった記録が相次いだ。しかしながら、建設当時の切羽観察日報によれば、変状箇所近傍において膨張性を示唆する記述が散見されていた。また、当該箇所の支保構造は、吹付けコンクリート厚平均10cm、ロックボルト長3m×6本/断面が採用され、路盤にインバートの設置は無く、りょう盤コンクリート構造であった(図2)。

今回の調査によると、変状発生箇所の地質は地山強度比が低く、スメクタイト(モンモリロナイト)の存在が確認され、CEC値も大きな値を示した。また、トンネル周辺の緩みが確認されるとともに、浸水崩壊度はDを示すなど、スレーキング特性の強い膨張性地山であることを示した結果となった。このような地質におけるトンネルの支保構造としては、吹付けコンクリート厚最小15cm以上、ロックボルト長3~4m×20本/断面を必要とし<sup>3)</sup>、インバートコンクリートの設置は必須であったと考えられる。しかしながら、当該箇所の支保構造はそうになっていなかったことから、トンネル掘削時あるいはその後の、周辺地山の大きな変位を収束させることができず、トンネルに変状を発生させたものと考えられる。
