## 道路シールドトンネルにおける施工時荷重の現場計測

首都高速道路㈱ 神奈川建設局      ○正会員 津野 和宏      正会員 松崎 久倫  
日本シビックコンサルタント㈱      正会員 斉藤 正幸      正会員 新井 孝弘

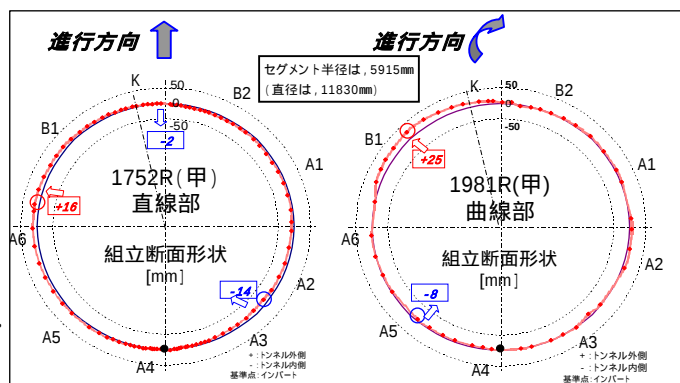
図-3 セグメントリングの形状

直線部と曲線部のセグメント組立後の断面形状を図-3 に示す。

曲線部では、直線部に比較して変位がやや大き目であり、組立が完了した段階で斜めにつぶれ、左上方へ約 25mm 広がっている。これは、前リングの変形形状の影響による組立精度の低下によるものと思われるが、管理値である 55mm より十分小さい値である。

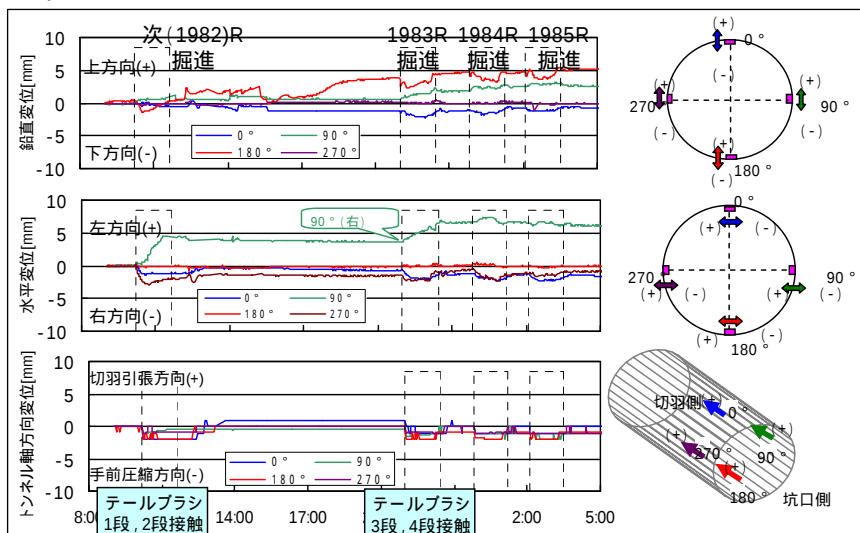
図-4 セグメントの 3 方向変位経時変化

変形が顕著となった曲線部のトータルステーションによる 3 方向のセグメント変形の経時変化を図-4 に示す。また、変形がほぼ完了した 3 リング推進後の変化量と初期断面形状を考慮した分布図を図-5 に示す。なお、45° 方向変位は、レーザー照射形変位計によるものである。

図-4 より、セグメントリングは、テール内で拘束を受けることで内側に縮小する。特に線形の内側では、変化が大きく、推進中に約 7mm 内側へ変形する状況が確認された。これは、曲線の内側でテールエンドクリアランスが減少すること等によって、テール部の拘束圧が高まり、セグメン

トに作用する荷重が大きくなったためと思われる。トンネル軸方向の変形は、推進時に約 2mm 圧縮され、次リング組立時にジャッキを解放することで戻される。これより、ジャッキの拘束力やシールド材の反発力によって、推進時はもとより組立時にもセグメントは三次元的に大きく挙動しているということが判る。また、約 3 リング推進の段階まで来ると挙動が収束している。これは、ボイド内への裏込注入によって地山に支持されるためと思われる。

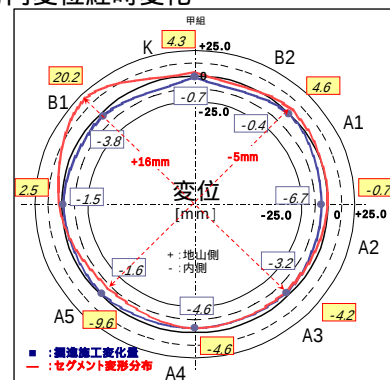
図-5 出来高変形

図-5 において、鉛直・水平では、設計値に比較して大きな変形は無いが、図中矢印で示すように 45° 方向つぶれる形となり、左上方から右下方に直径が +16mm (100.14%) となっている。この付近は、組立時に負の曲げモーメントが発生しており、リング継手とセグメント継手に目違いが大きいことが確認されていることから、組立誤差の影響が残留しているものと思われる。真円度は直径の 0.2% 未満と小さいことからひび割れ等も生じておらず、耐久性には影響がないと思われる。

当該地盤のように自立性の高い固結粘性土地盤では土圧の作用が小さいことから、セグメントに発生する応力や変形量において、施工時荷重の影響が占める割合は比較的大きいものとなる。今回、断面の変化を連続して計測することで、組立時、掘進時の変形要因を確認することができた。セグメント組立時の状態は、その後の変形や応力の発生状況に大きな影響を与えていることから、組立精度の改善を図ることで、施工時荷重の影響を軽減できる可能性がある。
