## 平成 18 年 7 月豪雨災害千曲川堤防調査

(独) 土木研究所 正会員 ○古本 一司 同 正会員 齋藤由紀子  
 (独) 土木研究所 正会員 谷中 仁志 同 正会員 小橋 秀俊

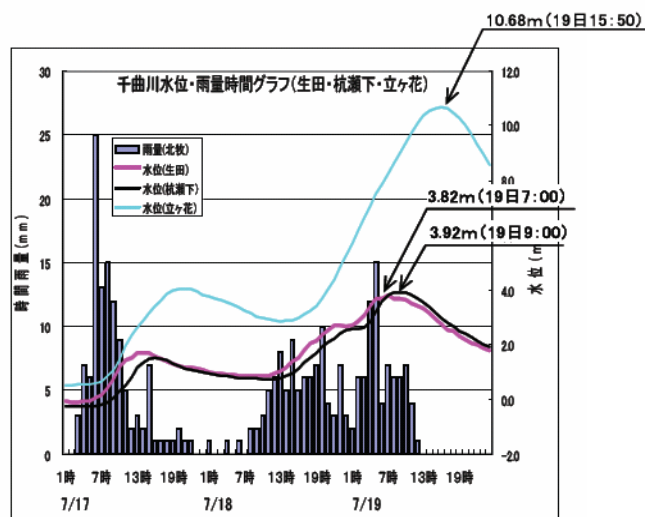
図一 1 に千曲川の生田、杭瀬下、立ヶ花各水位観測所における水位データ並びに北牧雨量観測所における降雨量データを示す。この図から分かるように、今回の洪水は二山洪水である。

また、立ヶ花観測所では、飯山市柏尾橋上流の両岸堤防が決壊した昭和 58 年洪水に迫る、観測史上第 2 位の水位 (10.68m、計画高水位：10.75m) を記録した。なお、この水位は、梅雨前線による洪水では過去最高位であった。

図一 1 出水の概要

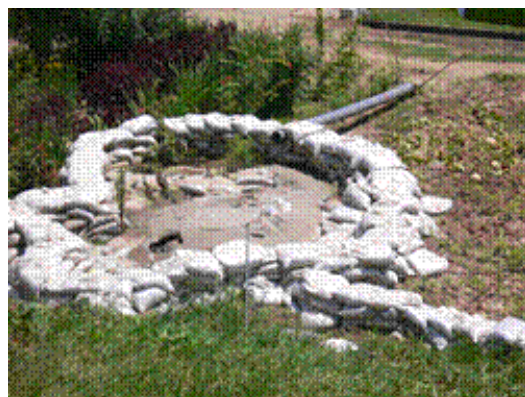
当該箇所では、噴砂が発生しており、釜段工による水防活動が実施されていた (図一 2)。また、上下流 500m にわたって小規模であるが、10 箇所程度の漏水跡が確認された。

水位痕跡は、ほぼ計画高水位の位置に到達しており、また直近に樋管が存在している。

図一 2 噴砂の状況 (右岸 59.0km)

現地にて簡易な貫入試験を行ったところ、砂層（厚さ 50cm 程度）の上に粘土層（厚さ 1m 程度）が被覆されたような状況であることが確認された。

ピングに対する安全度を評価することとなっている。 $G/W$  の値は、今回の調査地点のうち右岸 59.0km では 0.57、右岸 31.3km では 0.38 となり、パイピングのおそれがあると判定される結果となった。実際の状況を表していると考えられる。

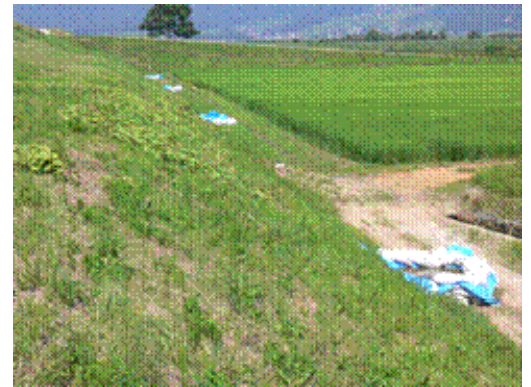
当該箇所では、ほぼ 100m おきにのり尻付近で 4 箇所の漏水が発生した。月輪工が実施されていた。また、いずれの箇所でも噴砂は確認されなかった。

水位痕跡は、ほぼ計画高水位の位置に到達しており、また周辺に比べ、堤内地標高がやや低い箇所である。

簡易な貫入試験の結果から、砂層（厚さ 80cm 程度）の上に粘土層（厚さ 1m 程度）が被覆している状況であることが確認された。

図一 3 月輪工の様子（右岸 31.3km）

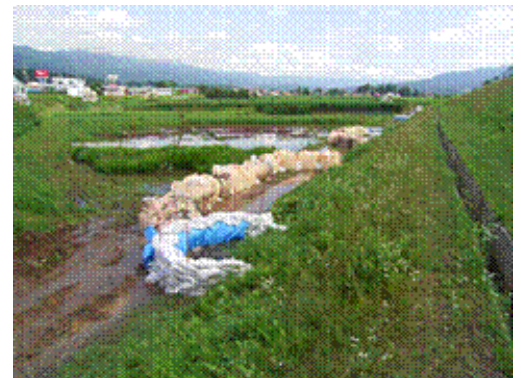
当該箇所では 200m にわたって漏水が発生し、月輪工が実施されていた。この箇所でも噴砂は確認されなかった。ここでの堤防幅は天端で 34m 程度あり、堤防断面としては、かなり大きいものであった。

しかしながら、左岸 31.5km では堤防幅が大きいこともあり、1.47 とパイピングのおそれは小さいという評価結果となり、実際の状況とは異なる結果となった。いずれの箇所も付近で、過去地盤漏水が確認されており、ボーリング調査では把握できなかった水みちの存在等が原因として考えられる。

図一 4 出水時の様子（左岸 31.5km、国土交通省千曲川河川事務所提供）

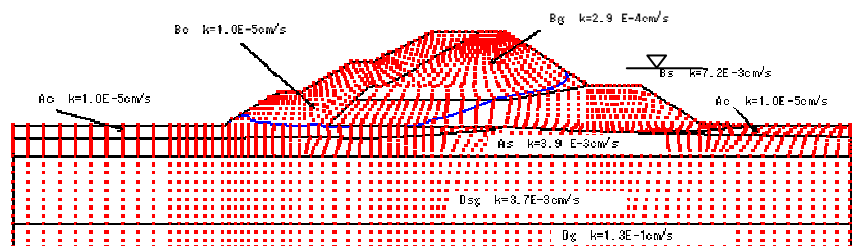
堤体、基礎地盤は付近のボーリング調査結果から推定し、モデル化した。浸透流解析の結果の例を図一 5 に示す。

図一 5 浸透流解析結果の例（右岸 31.3km）
