新潟県中越地震を受けた信濃川発電所の被害と復旧

1. はじめに

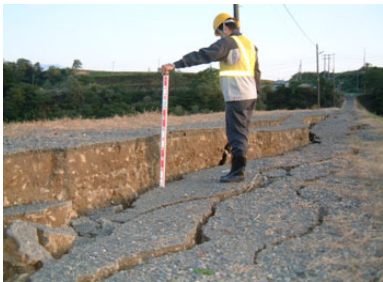
写真－1 堤体天端被災状況

浅河原調整池の主な被害は、堤体天端に亀裂が入り、その最大の段差は 53cm であった（写真－1）。詳細な調査の結果、すべりは心壁には達していなく、保護層内で消滅していることが確認できた。また、保護層の盛土材料である砂礫の締固め度がごく緩いことが分かり、このことから、心壁より上の砂礫部分で円弧状のすべりが発生して、亀裂および段差が発生したものと考えられた。

河川管理施設等構造令制定前に建設された浅河原調整池（昭和 20 年）および山本調整池（昭和 29 年完成）の二つの調整池についても、現在の技術レベルで再検討した。復旧後のすべり安定性について、地震力を静的震度に変換した極限釣合合法による円弧すべり安定解析法により示すとともに、堤体高さの嵩上げやリップラップ（捨石工）を堤体天端まで施工して耐震性能が向上するように復旧した。

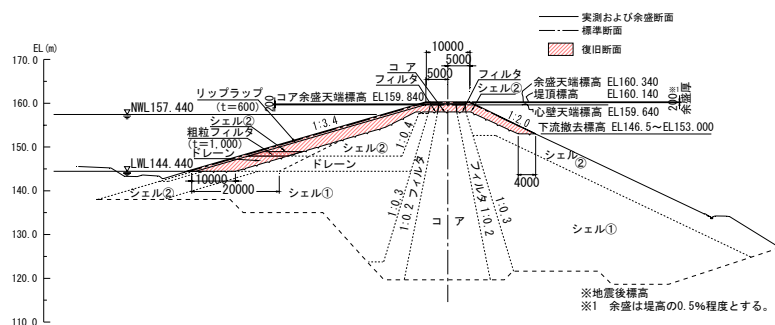
図-2 新山本調整池復旧断面図

新山本調整池の被害は、堤体が全体的に沈下し、最大沈下量が約 85cm と堤体高さの 2% にもなった。この 2% という値は、過去の大地震によるフィルダムの被害記録と比較しても最大の沈下である。その他、下流面に亀裂、上流面に凹地や噴砂が発生した。

この沈下は、堤体高さとの間に高い相関関係があることなどから、特定のすべりによる変形ではなく、ゆすり込み沈下であると判断した。

最大 85cm もの沈下が生じた理由としては、①フィルタに拘束されていたコアの圧密沈下量が地震によって開放されたこと、②建設時のシェル材は、砂礫であり、1m の仕上げ厚で締固めた各層の上部の密度は大きかったが、下部では密度の小さな部分が存在しており沈下の余地があったことなどが考えられた。

復旧方針は、原形復旧を基本とした。また、被害の発生原因を原則として排除し、今後大きな沈下が生じないように盛立てはよく締固めることとした。図-2 に新山本調整池の復旧断面の模式図を示す。

具体的には、損傷部分を掘削し再度同種の材料で盛り直すこととしたが、用いる段丘砂礫の飽和非排水条件下の三軸試験結果から締固め度の増加によってせん断強度が著しく増加するという新しい知見を得て、耐震強化の観点から一層の締固め厚を建設時の半分である 50cm とし、沈下が収束傾向を示すまで締固めた。また、昭和 51 年の
