## エレメント掘進時における軌道隆起の原因と対策

JR 東日本 構造技術センター 正会員 ○福島 啓之, 清水 満, 齋藤 貴

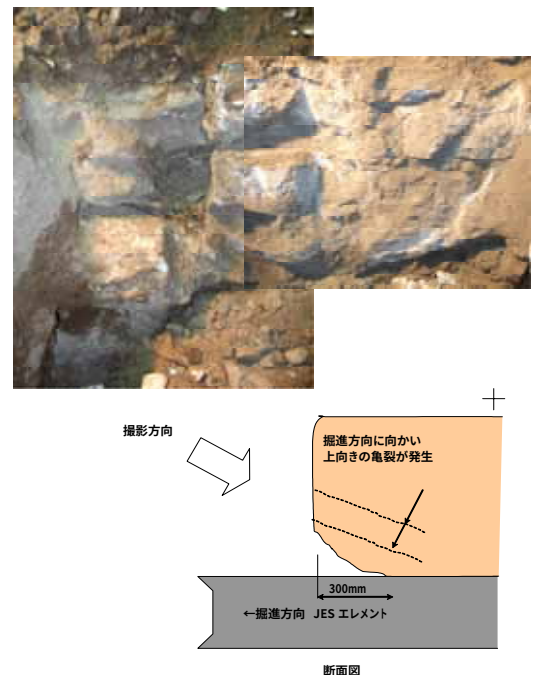
軌道変状は、線路閉鎖間合い中の上床版エレメント推進中に約 40mm の軌道隆起を生じたものである。当該現場の上床版エレメントの施工位置は盛土であり、盛土内には多くの支障物 (レンガ片や石積み土留め等) が確認されていた。このため、事前に支障物を撤去し、埋戻し時には軌道防護を兼ねて路盤改良を行っていた。その後、施工上の手戻りが生じ、改良体の一部を取壊し、再構築を行っていた。輸送障害発生後に、軌道変状箇所付近で試掘を行った際の路盤改良体の状況を写真-1 に示す。改良体には無数のひびわれが発生していた。

本事例で使用した路盤改良材は、透水性スラグモルタルで水砕スラグを主成分とし、初期強度および長期強度を安定させるために特殊固化材を配合した路盤材を使用した。設計では、道床下約 80cm の深さを  $0.2 \sim 2.0 \text{ N/mm}^2$  で改良し、刃口で改良体下側を削りながら掘進する計画であった。現地でのコア採取結果 (10 箇所, 41 供試体) では、改良体の平均強度が  $0.63 \sim 7.41 \text{ N/mm}^2$  であり、材齢の違いにより強度自体のばらつきが確認された。

写真-1 試掘時の路盤改良体の状況

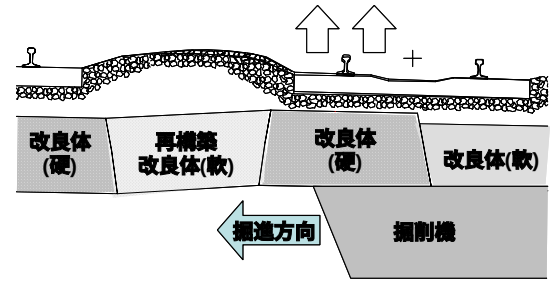
改良強度の異なる不均一な路盤状況下で、エレメント推進を行った試験結果を以下に示す(図-2)。

- a) 刃口が高強度の改良体に到達した。
- b) 高強度の改良体に隣接して低強度の改良体が存在していた。
- c) 高強度の改良体は、低強度の改良体が刃口進行方向に存在するため、反力が確保できず、刃口の推進に伴い前方に押し出された。
- d) 押し込まれた高強度の改良体は、上部の路盤を動かし隆起に至った。隆起量は30~45mmであり、路盤にひび割れが発生した(写真-2)。なお、再現試験時のエレメント推進量は42mm、推進力は1,100~1,400kN程度であり、ほぼ計画推進力内に収まっていた。また、推進時に排土はなかった。

- a) 軌道防護のため実施した路盤改良は、品質管理が困難な材料を用いたことにより、改良強度にばらつきを生じた。
- b) 支障物てつぐに伴い再構築した改良体は、上床版エレメントの掘進を考慮し他の部分に比べ改良体強度が低く、面的に強度が不均一な小ブロック状となって存在することとなった。
- c) 土砂の取込み不足が生じた状態で推進を続けた結果、オーガー前面の土砂を押し、上方の硬い小ブロックの改良体を押し上げながら推進したことにより軌道が隆起した。
- d) 隆起量(約40mm)が想定以上に大きかったため、線路閉鎖時間内に適切な軌道整備を行うことができなかった。

図-2 軌道変状メカニズム

今回の輸送障害に伴い工事中止期間が約2ヶ月に渡り、工期への影響が懸念された。不均一な路盤改良体直下および支障物が懸念される地山でのエレメント推進では、今後の施工においても今回と同様な軌道変状が生じることは明らかであり、工程確保の面からも施工方法の改善を行うこととした。具体的には機械掘削から地山を確認しながら施工可能な人力掘削に変更し、さらに残りの上床版エレメント幅を通常の倍の大きさ(Wエレメント)とし、併せて推進するエレメント刃口近傍の軌道の重点監視を行うことにより、現在順調に施工を進めている。

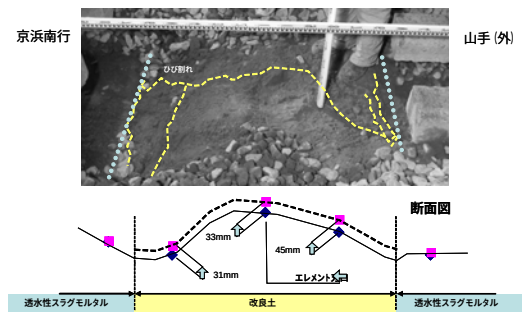
写真-2 再現試験時の路盤部ひびわれ発生状況
