## MTTによる効果的な分岐器整備手法

西日本旅客鉄道株式会社 ○正会員 今瀬 幹太

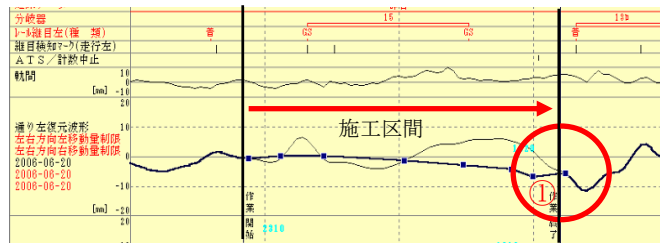
図1 P15号 通り計画線

石動のP15号は当該分岐器から隣接分岐器にわたり通り狂いが発生している分岐器である。図1に通りの計画線を示す。この施工箇所は、施工間合い内で隣接分岐器も含めた通り狂い矯正は出来ないため、隣接分岐器の通り狂いに取り付ける計画線の設定を行った(図1の①部)。

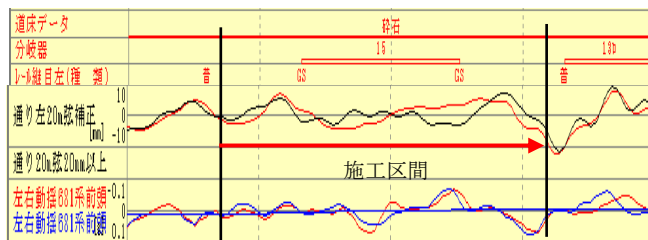
図2 P15号 施工前後の通り及び動揺波形

図2に施工前後のマヤ車の波形を、図3に施工直後の跡検測装置による仕上がり波形を示す。図3より、施工直後は、施工区間全体にわたって狂いが解消されている。しかし、図2から施工1ヶ月後のマヤ車走行時には狂いが戻っていることがわかる。従って施工区間外の通り狂いに対する取り付けは有効である一方で、戻りが大きいため、効果を持続させるには、戻り防止工の必要性が考えられる。

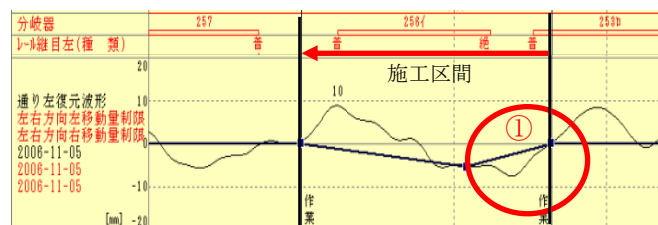
図4 P256 号の通り計画線

かけて続く通り狂いにより列車動揺が発生している箇所である。図4に通りの計画線を示す。この施工箇所は、施工間合いが十分あるので、隣接分岐器にかけての通り狂いの整正が可能である。そこで隣接分岐器のロック調整を事前に要請し、当該分岐器だけではなく隣接分岐器から続く通り狂いも解消する計画線の設定を行った。(図4の①部)

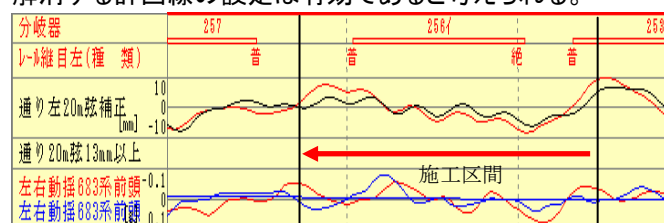
図5 P256 号の施工前後の通り及び動揺波形

図5に施工前後の波形を、図6に施工後と施工5ヵ月後の波形を示す。図5から、P256 号は施工区間全体にわたり通り狂いは解消されている。また、図6より通り狂いの戻りも見られないことから、対象分岐器前後の通り狂いを解消する計画線の設定は有効であると考えられる。

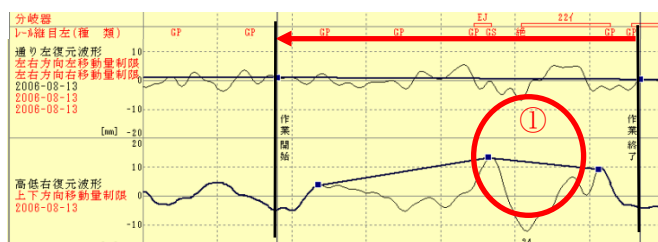
図7 P22 号 高低・通り計画線

芦原温泉のP22 号はポイント部に多く存在する不能箇所(不能箇所)に狂いがある分岐器である。図7に高低と通りの計画線を示す。MTTの投入にあたり、ポイント部では(図7の①部)ジャッキをかけ、こう上量を確保した状態でTT施工を行い、同時に薬液(MP80)の注入を行うことで、整備後の状態を持続させることとした。通り狂いは施工事例②と同様に、施工区間全体の通り狂いを解消する計画線の設定を行った。

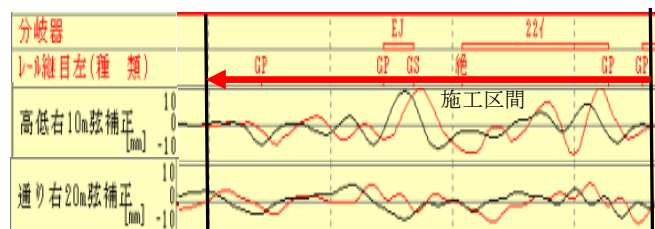
図8 P22 号 施工前後高低及び通り波形

図8に施工前後の波形を、図9に施工後と施工5ヵ月後の高低波形を示す。図8より高低は不能箇所の狂いが解消されていることがわかる。また図9より施工から5ヶ月経過しても、狂いの進行は見られない。この施工事例から、ジャッキ挿入によるこう上量の確保と、薬液注入による戻り防止策は有効であると考えられる。通りに関しては、施工事例②と同様に、施工区間全体にわたり狂いが解消されている。
