## 経年軌道スラブの埋込カラーの健全性評価について

○ (財)鉄道総合技術研究所 正会員 山根寛史  
 西日本旅客鉄道(株) 正会員 溝口敦司  
 西日本旅客鉄道(株) 正会員 黒田昌生  
 (財)鉄道総合技術研究所 非会員 飯島 亨

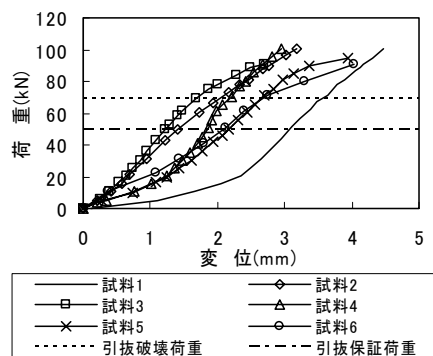
図 1 引抜荷重試験結果

図 1 に埋込カラーの引抜荷重試験結果を示す。試験結果から引抜強度は 90kN 以上であり、速やかな交換や補修が必要なほどの機能損失は無かった。

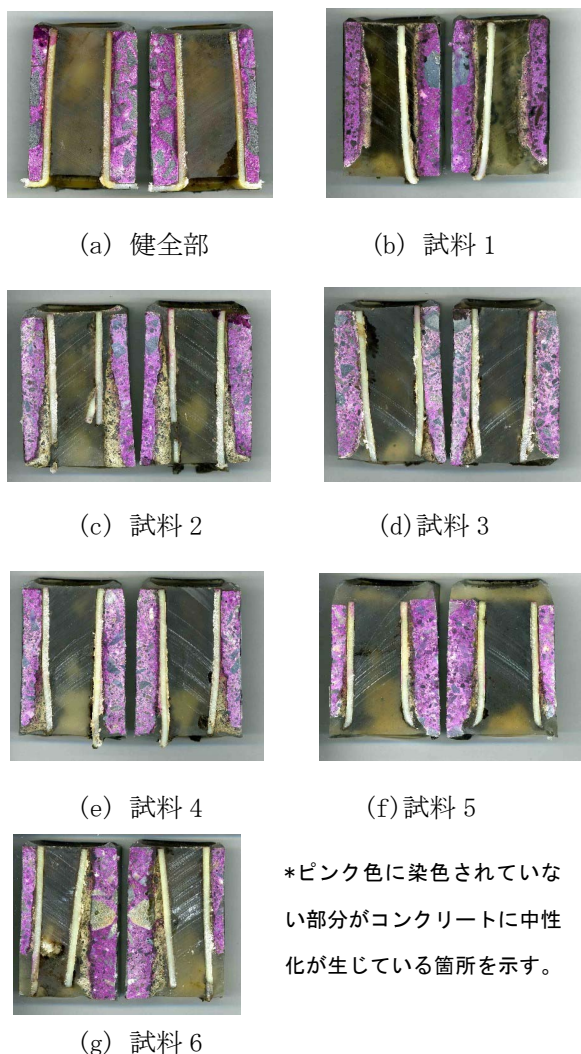
図3 埋込カラー部切断面の状態

表 2 に最大中性化深さと中性化面積率\*を、図 3 に健全部と劣化部の切断面の状態を示す。コンクリートの劣化は、埋込カラーが下部で直角に曲がる位置で著しく、中性化による劣化の範囲はカラー表面から 5~15 mm 程度であった。

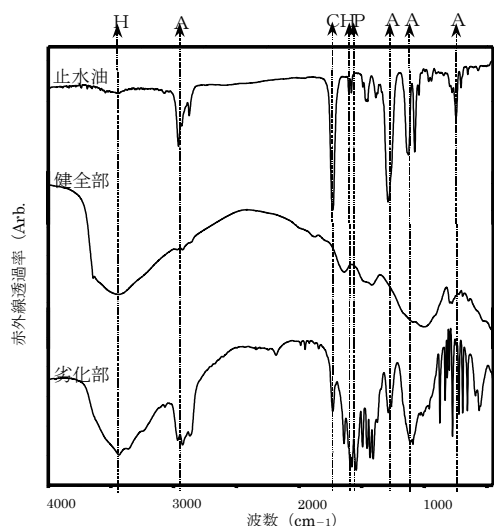
図4 赤外吸収スペクトル分析結果

図4に、図3(a)、(c)で示したコアのコンクリートと止水油の赤外吸収スペクトル分析結果を示す。図中のHは水に、Aは炭素原子と水素原子の化学結合に、Cは炭素原子と酸素原子の化学結合に、Pはベンゼン環(有機

物)に由来するピークをそれぞれ示す。劣化部では止水油と共通した有機物由来のピークが確認できる。埋込カラーに、止水油以外の有機成分が混入するとは考えられず、止水油の影響による劣化と推定される。健全部では有機物由来のピークは確認できず、止水油を使用していないため劣化が生じていないと推定される。

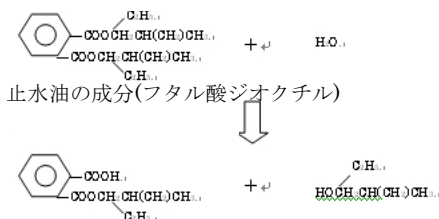
図5 止水油の加水分解

攪拌の結果、蒸留水は止水油に吸水され 2ml に減少した。この上澄みの水溶液は、pH3の弱酸であったため、止水油が加水分解により弱酸になることが確認できた。図5にこの反応を化学式で示す。止水油の加水分解により生成された弱酸が、アルカリ性のコンクリートに接し、中性化が進行したと推定される。
