塗油区間におけるゲージコーナー傷の発生原因の一考察

東日本旅客鉄道株式会社 正会員 松田 博之
 東日本旅客鉄道株式会社 正会員 青木 宣頼
 東日本旅客鉄道株式会社 正会員 餅井絵里香

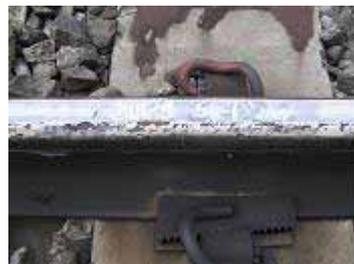
近年、山手線の曲線外軌レールのゲージコーナー(以下「GC」と略す)部にウロコ状の剥離傷(図1)が複数発生し、列車が通過する際に発生する音により近隣から苦情を受けている。現在、その対策としてレール交換などを行っており、多大な労力と経費を要している。そのためゲージコーナー傷の発生原因の究明と対策の確立が望まれている。

図1 ウロコ状の剥離傷

傷の発生状況の概略¹⁾を以下に述べる。傷の外観は、いずれも深さ数ミリの頭頂面 GC 付近の部分剥離欠損を呈しており、付近には油がおびただしく付着していた。剥離範囲はレール長手方向に、10mm 位から数 100mm を超えるものもあり、総じて連続的に存在していることが多い。傷発生区間の特徴をみると、緩曲線(半径 800 ~ 1800m)の外軌 GC に主として発生する傾向が確認された(図2)。最短で傷が発生した箇所の累積通過トン数は、28.8 百万トン(8 ヶ月)であった。

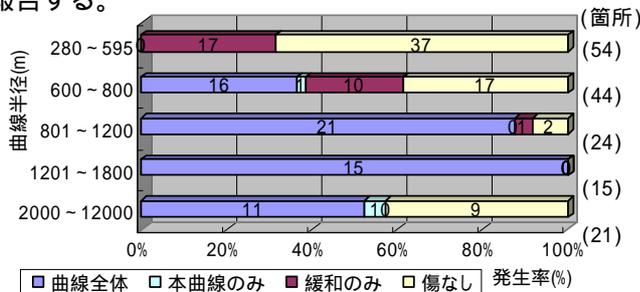
図2 曲線半径と傷発生率の関係

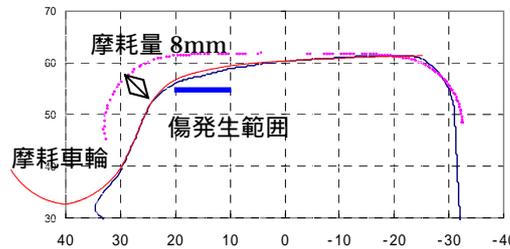
傷が発生したレールの断面形状を分析するため、レール形状を測定した。測定例を図3に示す。図には当該線区の走行車輪の摩耗形状を併せて示す。当該レールは曲線半径 1100m の外軌レールで、60kg レールである。敷設後 8 年(累積通過トン数 3.5 億トン)で傷が発生し交換された。GC45 度方向の摩耗量は 8mm である。傷が発生している箇所は緩曲線であり、車上からの塗油が確認されている。塗油条件以外の軌道、車両条件がほぼ同じ線区と比べても摩耗が進んでいないのが特徴である。そこで剥離した部分の形状の曲率半径を図4に示す。傷が発生している箇所の曲率半径は 13mm である。

図3 剥離レールの形状

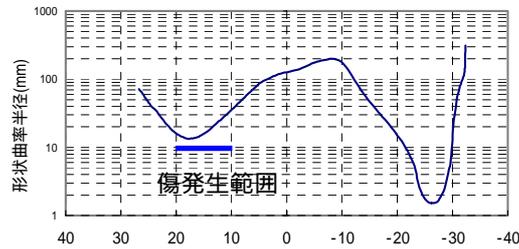
図4 剥離レールの形状分析

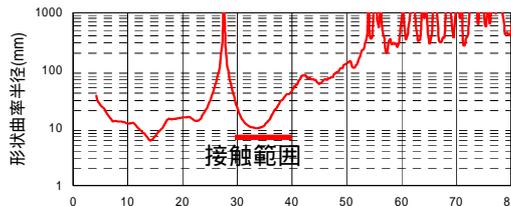
当該線区を走行する車輪についても同様に形状の分析を行った。測定した車両は転削後約 6 万キロ走行後の T 車(付随車)の車輪である。図5よりフランジ部での曲率が大きくなっており、上記のレールと車輪の曲率を比較すると、傷発生位置の曲率と車輪のど部の曲

図5 摩耗車輪の形状分析

率がほぼ一致している。このことから剥離位置では車輪のど部が接触していると考えられる。

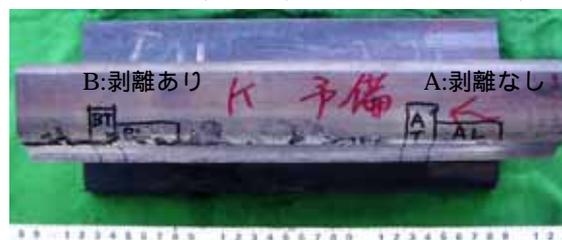
傷の原因を塑性流動という点から検討するために、光学顕微鏡を用いて剥離により交換されたレールの金属組織を観察した。用いたレールは曲線半径 1500m の外軌レール(60kg レール)で、30cm の中に剥離なし(A)と剥離有り(B)が混在したレールである(図 6)。図中の A と B の箇所について、レール断面方向(T 方向)とレール長手方向(L 方向)の金属観察を行った。

図 6 観察レールの外観

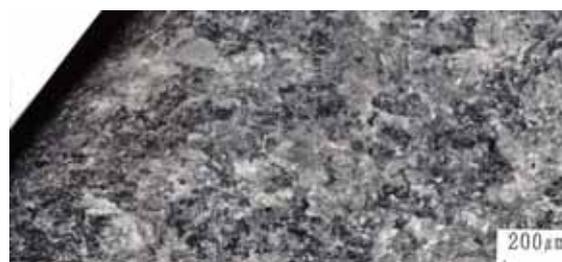
T 方向の観察結果を図 7,8 に示す。両者ともちょうど剥離が見られる位置で観察した。剥離のない A では極表面層(100 μ m)のみ塑性フローが見られる。一方、剥離のある B ではき裂の上部では塑性フローが見られ、深さは 400 μ m 以上である。一方、剥離後の箇所では、ほとんど塑性フローが見られなかった。両者とも母材は健全である。形状を比較すると、AB の箇所では A の方が僅かだが摩耗は進んでいる。フランジ角度は A の箇所の方が大きい。塑性フローで比較すると、L 方向では B の方が深い部分まで発達している。T 方向でもレール剥離が生じている位置では同様なことがいえる。また、き裂以下ではフローが見られない。

以上のことから発生原因を推定すると以下のことが考えられる。A ではフランジ接触部での摩耗が著しく、塑性フローが薄い。このことは摩耗により取り去られ、常に新鮮な面が現れていると考えられる。一方、B ではレール GC 部で剥離が生じている箇所での塑性フローが著しく、また摩耗も進んでいない。以上から推測すると、AB では車輪との接触位置が異なり、A では車輪フランジ、B では車輪のど部で接触している。そのため B では接触圧力の面圧が高く、また油があるため摩耗が進まず、接触圧力が最大になる深さ 2,3 ミリの位置が常に高接触圧の状態になる。そこでその部分からせん断変形が始まりき裂が生じる。それによりき裂上部がたたかれて、更に塑性変形が進み剥離に至る。このことはき裂下にフローが見られないことから説明ができる。一方、A ではフランジ部で接触するため面圧低く、油もあるが適度に摩耗が進んでいるためにき裂が発生しないことが考えられる。

図 7 剥離なし箇所(A)の GC 部のマクロ観察

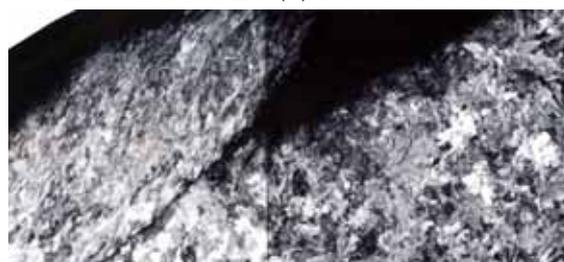
図 8 剥離あり箇所(B)の GC 部のマクロ観察

20cm 程度しか離れていない箇所において接触位置に大きな変化が見られ、それが摩耗に反映されている。車輪との接触位置の検討や発生応力の検討、すべり率の検討が必要である。今後の課題として、車輪の形状とともに台車の旋回性能の検証、塗油量の検討を行い、最適な塗油手法の開発が必要であると考えている。
