## 接着絶縁レール継目板応力の実測による評価

J R 東海 正会員 ○黒田 正寿 J R 東海 正会員 渡邊 康人  
J R 東海 正会員 三輪 昌弘 J R 東海 正会員 中川 正樹

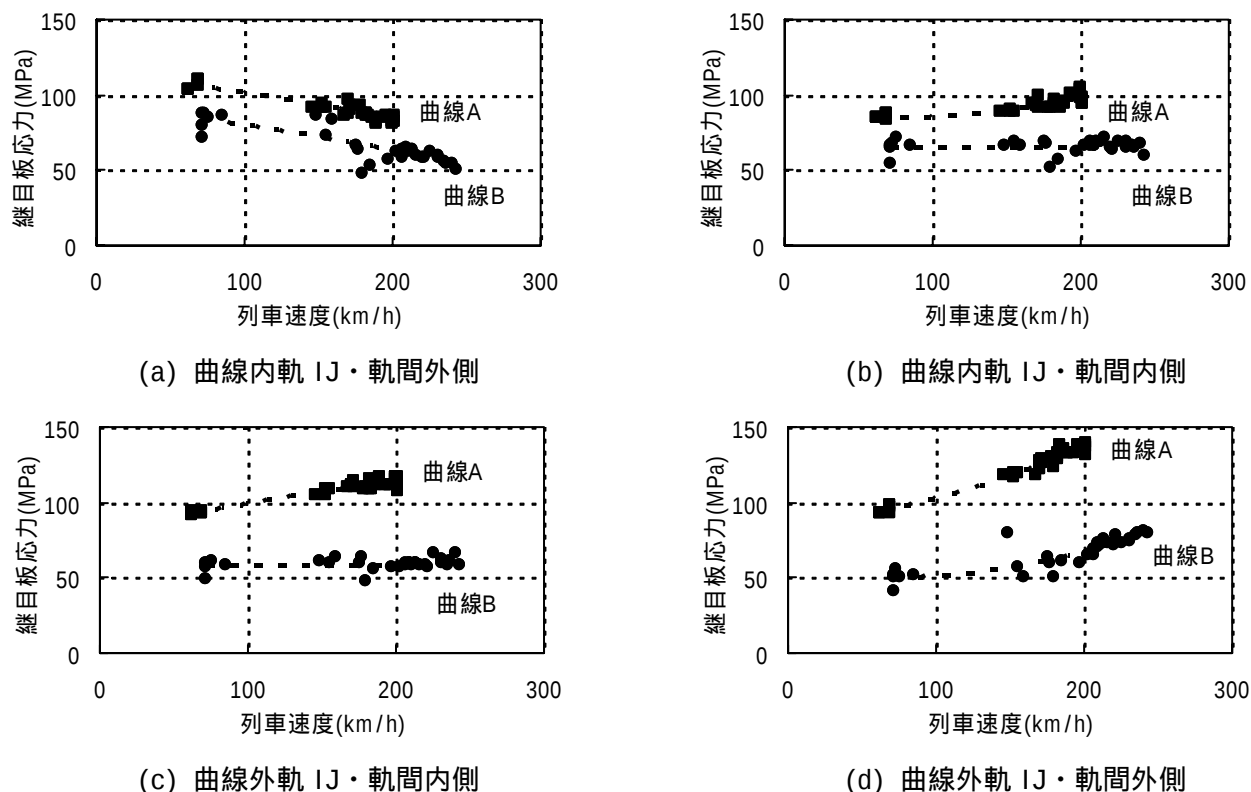
測定結果の一例を図 1 に示す。計 7 曲線の測定結果のうち、曲線 A(R=1,900, C=167)を含む 2 曲線と、曲線 B(R=2,500, C=200)を含む 5 曲線がそれぞれ類似した分布傾向を示し、概して 2 グループに分かれた。後者は

図 1 IJ 継目板応力（曲線区間の内側から外側へ向かって左右レール計 4 枚）

冒頭の状態監視の方法で算出した応力と実測結果とが概ね一致した<sup>1)</sup>が、前者は推定値よりも実測応力が大きかった。前者の測定データを詳細分析したところ、レール左右変位の測定波形に特異性を発見した。すなわち、台車がIJ上に無い状態では、レール左右変位は弾性的に無負荷の状態に戻るべきはずが、列車通過の直前、直後や、1列車通過途中にも繰返し「塑性的なズレ」を生じていた。測定方法には問題はなかったことから、この原因はレール締結ばねとIJレール底部との間に水平方向の隙間（写真1）が生じているためと推定された。この隙間が存在すると、いわば“水平方向のまくらぎ浮き”と称せる軌道状態となり、軌道材料の応力が増大することを説明できる。ところが、既に測定センサー類撤去後の軌道整備が施工されていたため、測定現場で隙間の有無を実際に確認することはできなかった。なお、曲線AとBでは曲線半径やカントが異なるが、これらの影響だけで図1のような明確な差異が生ずるとは考え難い。

次に、過去の折損事例との関連で考察する。過去事例では、母数は極めて少ないものの、駅手前で低速走行の列車が存在する曲線において内軌で折損に至った。図1(a)ではカント超過の影響で、低速時ほど応力が大きくなっており、過去事例との関連が説明できる。なお、曲線Aのような場合でも、レール締結ばねの隙間を無くし、軌道狂いを良好な状態に維持できれば、曲線Bの状態になると推定される。ところで、図1全体では(d)曲線外軌IJ・軌間外側の曲線Aの応力が、高速時のカント不足の影響を受けて最も大きい。つまり、曲線外軌側IJも内軌側と同等か、むしろ、それ以上に注意を払った保守管理が必要であると考えられる。また、曲線の外軌・内軌とも軌間内側の継目板は軌間外側に比べて発生応力が小さいことがわかる。このため、特に軌間外側の継目板に注意を払って保守管理を行う必要があると考えられる。

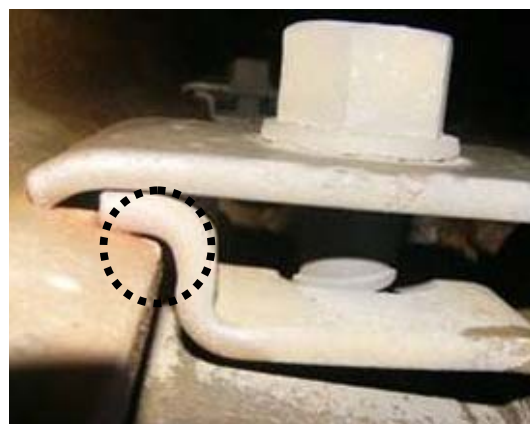
前述の仮定に基づきIJ箇所（前後マクラギ5本、計10本）のレールと締結ばねの隙間について全線の調査を行った。その結果、 $R=3,000$ 以下の曲線に敷設されているIJについては、全608本のうち104本（17.1%）で隙間が見られた。また、そのうち53本は曲線の内軌側で発生し、27本が外軌側、24本が内軌・外軌の両方で発生していた。一方、 $R=3,000$ 以上（直線含む）の区間に敷設されているIJについては、全1,998本のうち367本（18.4%）で隙間が見られた。このようにIJ部全体の約18%でレールと締結ばねの隙間が発生していることが分かり、補修を行うとともに普段の適切な保守管理に努めることとした。

写真1 レール締結ばねの左右隙間

- (1) IJ継目板に生じる応力は、低速走行の列車が存在する曲線ではカント超過の影響で、低速時ほど応力が大きくなり、損傷事例との関連が説明できた。ただし高速走行時においても、曲線外軌側で大きな応力が発生することから、外軌、内軌共に注意を払った保守管理が必要である。
- (2) IJ継目板応力の測定結果より、別に考案した状態監視方法による算出結果とほぼ同等の応力を示したのは7箇所中5箇所であったが、ほかの2箇所が算出結果より大きな応力を示したのは、レールと締結ばねの隙間が生じていたためと推定される。
- (3) IJのレールと締結ばねの隙間について全線を調査した結果、約18%で隙間が見られ、隙間を無くす保守管理が必要である。
