## 一頭式レール削正の左右乗り心地改善への効果

東海旅客鉄道 正会員 ○中川 正樹

東海旅客鉄道 正会員 三輪 昌弘

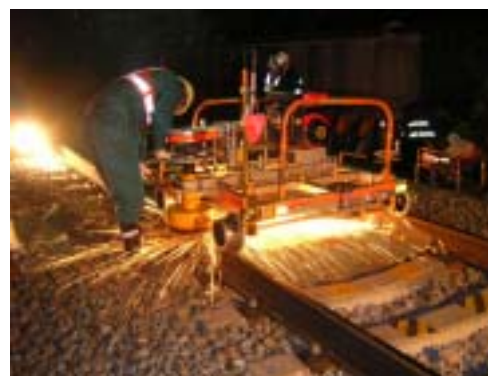
図1 一頭式レール削正状況

溶接部の凹凸管理を行うためのツールとしては、削正車や一頭式レール削正器が挙げられる<sup>2)</sup>が、局所的な管理を行うツールは一頭式レール削正器に限定される。溶接部で急激な左右動が発生する箇所を削正し、その効果について検証することとした。一頭式レール削正の作業状況を図1に示す。削正前の状況確認は、凹凸測定器でレール踏面中央を測定して行い、削正箇所、回数、削正圧などは、全て作業員の経験と勘によって決定される。最後に同じく凹凸測定器を用いて仕上がりの確認を行い、仕上がり基準を満たした場合、作業終了となる。削正は、8箇所に対して実施した。

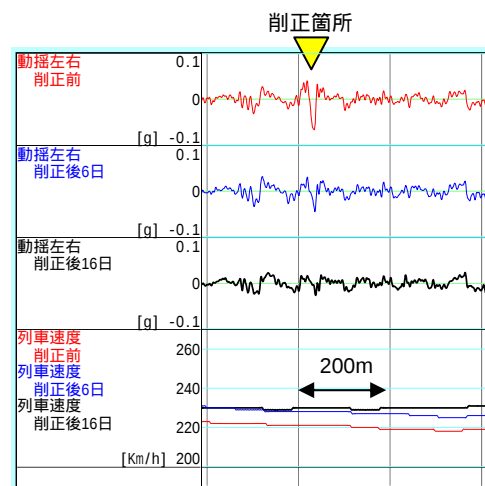
図2 削正前後の車体動揺比較

削正前後の車体動揺を比較したもののうち、効果が特に顕著に見られた例を図2に示す。図の1段目(赤線)は削正前、2段目(青線)は削正後6日、3段目(黒線)は削正後16日が経過したものである。一頭式レール削正器は、レール踏面にかなををかけているように平らに削りこむ機械であるが、削りこんだことによって車輪とレールの接触点がまくらぎ方向に急に移動することがなくなり、そのため左右動が小さくなったと考えられる。ただしこの効果の程度は、削正箇所によってむらが見られた。そこで効果にむらがあった原因を把握するために、削正後の車輪とレールの接触状況の変化の確認を目的とした現地調査を実施した。接触状態の把握には、接触していない箇所に錆が発生していると明確に把握できるため、削正後約3週間経った後に実施した。

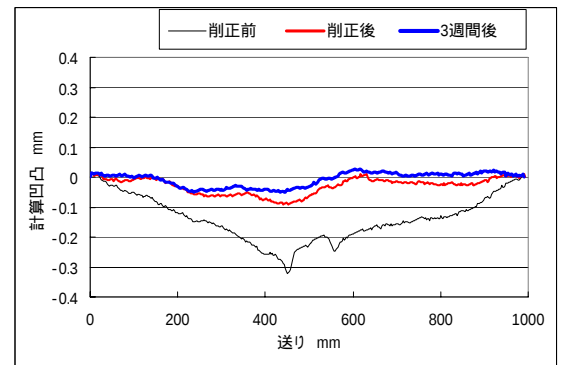
図3 削正後形状が維持された例

図3に削正前(黒細線)、削正後(赤中太線)、削正後3週間程度経過後(青太線)のレール凹凸形状を比較したものを示す。この場合、削正後の形状と3週間経過後の形状はほぼ同様と判断できる。

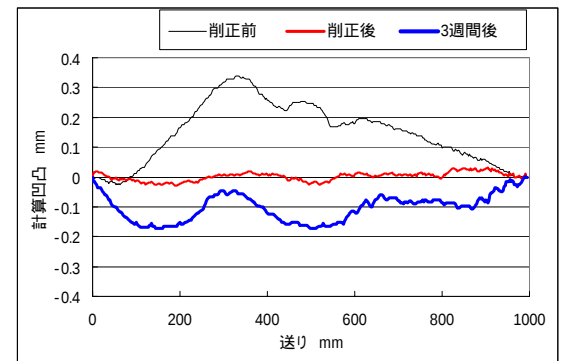
図4 削正後踏面形状が変化した例1

図4では削正直後はほぼ平らであったものが3週間経過後には、0.2mm 程度凹形状になっていることが確認できる。この箇所では、削正前は1m 弦で0.3mm 程度の凸形状であったため、かなり削り込み、平らにしたことが伺える。

削正後に仕上がり確認を行った形状が、その後続かないことについては、削正後の確認時にはこのような事象の発生を予想していなかったため、仕上がり確認時のレール温度やその分布などの把握はできていない。このような事象の発生について、その原因を考える限り、削正時のレールの熱膨張による変形と仕上がり確認を行った際のレール温度、冷却時の変形が関係しているのではないかと考えている。一方、削正後の仕上がり確認を行う時の環境として、レール温度は特に指定されていない。

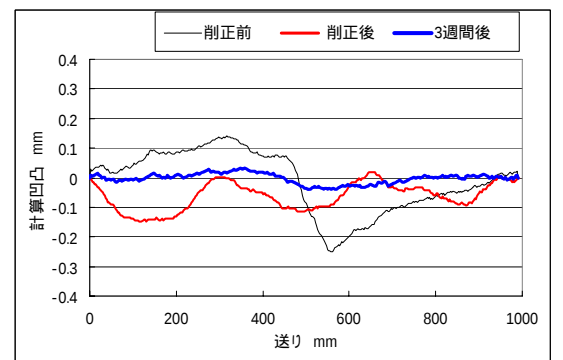
図5 削正後踏面形状が変化した例2

図5に前図と同様の内容のものを示す。これによれば、削正直後は凹凸が残っていたが、3週間経過後には、ほぼ平らになっていることが確認できる。
