# 東海道新幹線盛土鋼矢板の防食対策と効果について

東海旅客鉄道㈱      ○ 正会員   庄司朋宏   酒井正彦

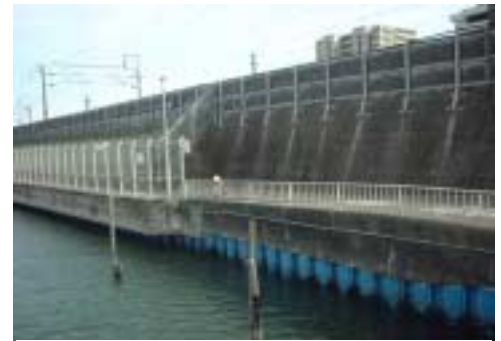
このため、平成 8 年に鉄道の盛土構造物では初めてである被覆防食及び電気防食の試験施工を 20[m]実施し、平成 12 年から平成 13 年にかけて延長 1205.8[m]の防食対策工を実施した。（写真-1）

写真-1 護岸鋼矢板の防食対策（青い部分）

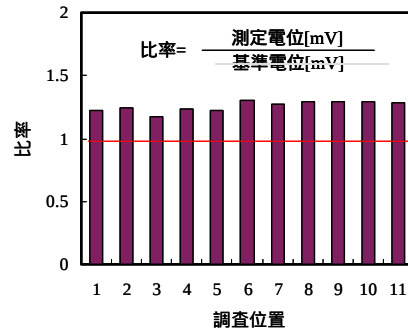
図-2 海中の電位測定結果

(2)電位測定 測定した電位[mV]と防食に必要な基準電位-780[mV]の比率を図-2 に示す。全ての箇所で基準電位を満たしていることから、アルミニウム合金は正常に化学反応していると考えられる。

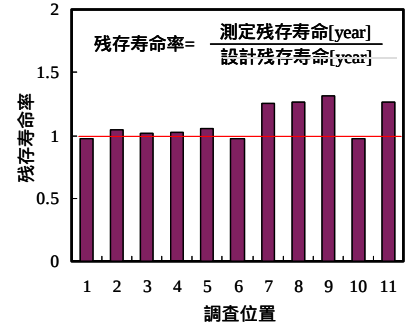
図-3 アルミニウム合金の残存寿命

(3)アルミニウム合金の体積調査 調査から求めた残存寿命[year]と設計残存寿命[year] (敷設時 20 年) の比率を図-3 に示す。調査位置 1,2,3,4,5,6,10 は設計と一致している。調査位置 7,8,9,11 は、設計より寿命が伸びており、反応していないと可能性が心配される。しかし、(2) の電位測定が基準値を満たしていることから、設計上の余裕であると考えられる。

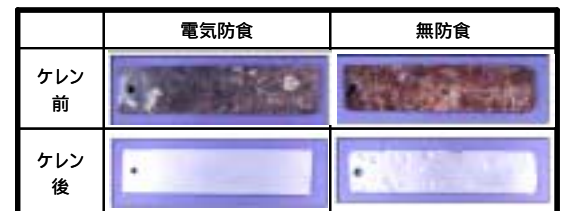
写真-2 テストピースの状態

(4)テストピースの重量調査 収集したテストピースのうち、無防食と電気防食についてケレン前後の状態を写真-2 に示す。無防食が孔食を伴う腐食であるのに対し、電気防食は表面上の錆程度であった。秤量した結果から経過年数[year]と腐食厚[mm]の関係をグラフ化し、腐食速度[mm/y]を表示したものを図-4 に示す。これより、無防食(a)(b)の腐食速度の平均値 0.0388[mm/y]に対して、被覆防食は約 5 倍、電気防食は約 12 倍の防食効果であった。

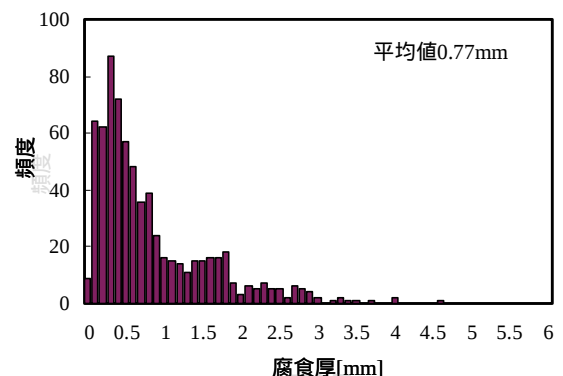
図-5 鋼矢板の腐食厚の頻度分布

(5)鋼矢板の残存板厚測定 鋼矢板 (敷設時板厚 13.1[mm]) の残存する板厚から、腐食厚を求めた結果を図-5 に示す。腐食厚の平均値は 0.77[mm]、平成 6 年での平均値が 0.55[mm]であることから腐食が 0.22[mm] 進行していることとなる。これは、平成 12 年に実施した防食対策までの 6 年間の腐食速度が 0.0388[mm/y] 「(4) より」であると仮定すれば、腐食進行は 0.233[mm]と推定できることから、防食対策後の腐食はほとんど進行していないといえる。
