鋼鉄道橋の溶接部から発生した亀裂に関する一考察

東日本旅客鉄道(株) 正会員 新田 昭彦
 東日本旅客鉄道(株) 正会員 小野 桂寿
 (株)ピーエムシー 正会員 小芝 明弘
 JFE テクノリサーチ(株) 金子 忠男

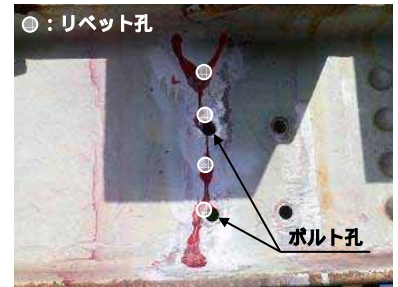
図 1 亀裂発生状況

平成 18 年 1 月, 鋼鉄道橋の I ビーム桁において, その腹板に亀裂が入る事象が発生した(図 1)。このとき, 当該橋りょうでは付帯物の設置作業を行っており, 橋桁腹板にボルト孔を削孔し, そこにボルトを締結した瞬間に亀裂が発生し, 上下フランジ首部まで進展したものである。事故後に調査を行ったところ, 今回のボルト孔削孔箇所近傍にリベット孔を溶接埋め補修した跡があり, 亀裂はこの孔淵に沿うように発生していたことがわかった。このことから, この亀裂は溶接に起因して発生したものであると考えられた。

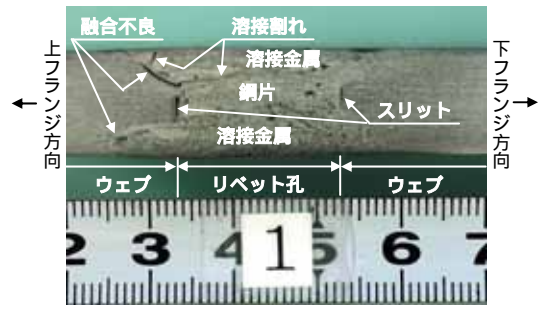
図2 溶接部断面

そのため、次に溶接部断面を切り出し、溶接部組織試験により溶接状態を調べた。その結果(図2)、本溶接部には融合不良とそれから派生する溶接割れが散在していたことがわかり、このことから本桁は溶接性の悪い鋼材であったと考えられる。また、この溶接はリベット孔の全断面を溶接埋めするのではなく、まず孔径に合わせて鋼片を挿入し、その後鋼片を固定するために肉盛溶接し、その表面をグラインダー処理して滑らかにしたものと推察され、桁と鋼片の間にはスリットがあり、これが材質的な欠陥となっていたと考えられる。

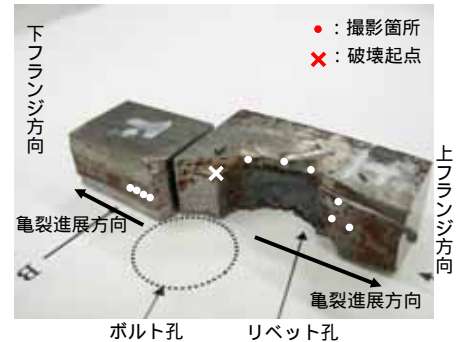
図3 破面撮影箇所

亀裂発生の原因を明らかにするためには、破壊の起点を特定する必要があると言える。そこで亀裂発生の際緯を考慮し、ボルト孔周辺の破面部から試験片を採取し、走査型電子顕微鏡(SEM)により破面撮影(1,000倍)を行った。なお、撮影はボルト孔を境にして、上フランジ方向と下フランジ方向に数箇所ずつ行った。その結果、ボルト孔より上フランジ側の亀裂は上フランジ方向へ、下フランジ側の亀裂は下フランジ方向へ脆性的に進展したことがわかった。このことから、この亀裂はボルト孔表面近傍の溶接部の欠陥が起点となって発生したと考えられる(図3, 4)。
